Arealernes tilstand omkring Idrætsbyen i Ballerup

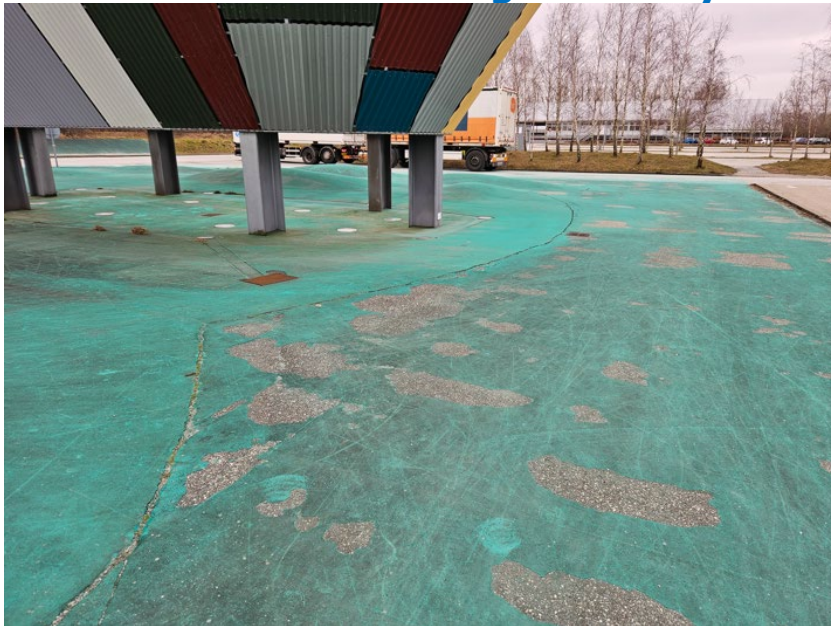
Figur 1: slidt belægning under skulpturen

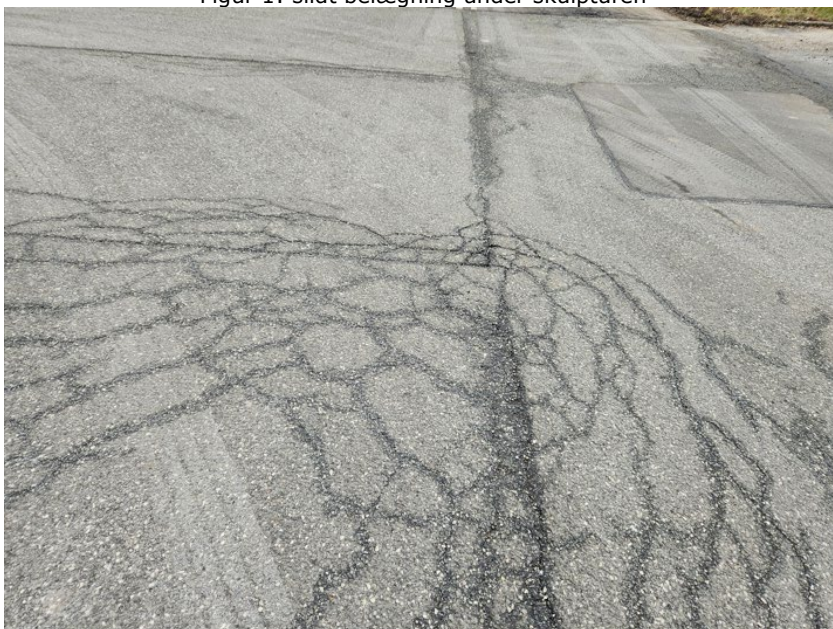
Figur2: asfaltkrakeleringer og revner ved samlinger

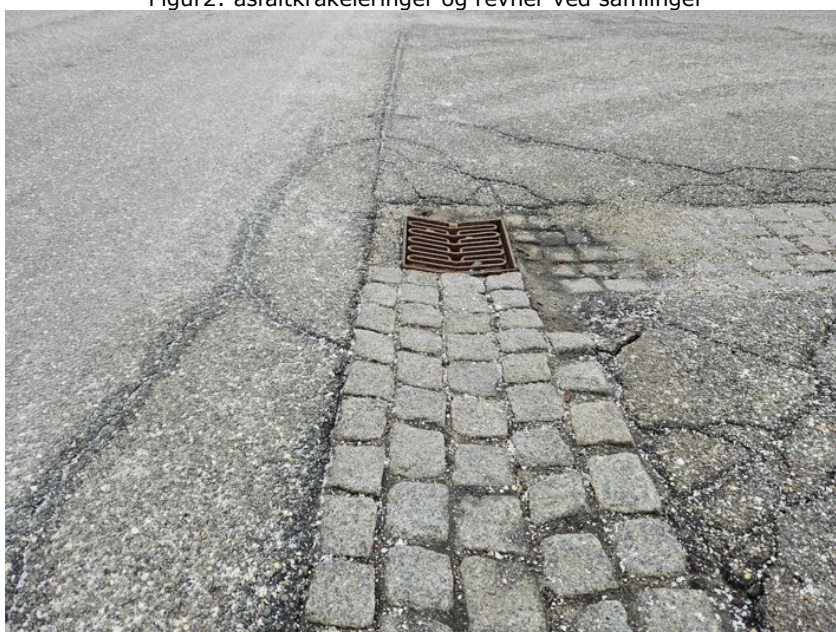
Figur 3: sætninger og ujævnheder på vandrederne omkring p-pladserne
