EAST KILBRIDE BADET

RENOVERING 2016

PROGRAMMERING

Ref. 1100020308

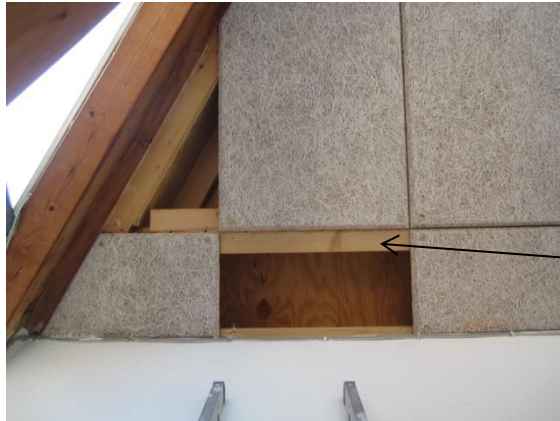
45 x 150 mm tømmer. Fastgjort til
45 x 190 mm tømmer på højkant.
Pr. 600 mm. Langs i hallen

Besigtigelsen indikerede, at der ikke p.t. er nedbrydninger, som kræver reparation. Trækonstruktionerne er tørre og der er ingen aftegning af fugt / skimmel eller lignende i konstruktionen.

På undersiden af krydsfinerpladen er der aftegninger efter, at der er flydt bitumen ned i samlingerne. Dette indikerer, at der er udlagt bitumen dampspærre på oversiden af kassetterne. Dette er i overensstemmelse med almindelig praksis for denne type tagkonstruktion.

Ud fra den ene prøve, der er taget, så vurderes det umiddelbart, at den eksisterende tagkonstruktion af trækassetter kan genanvendes. Taget er opbygget i overensstemmelse med almindelig praksis for denne type tagkonstruktion i et svømmebad. Trækonstruktionerne er tørre og der er ikke er synlige nedbrydninger. Det anbefales dog at tage flere stikprøver, hvis de eksisterende tagkassetter genanvendes. Der henvises også til afsnit 5.5.
