# Notat

Projekt nr.: 1021069  
+45 2880 4964  
jeli@arteliagroup.dk

<b>Projekt:</b>	Ballerup Kommune
<b>Emne:</b>	Trafikal analyse for ombygning af krydset Ballerup Boulevard/Bybjergvej/Torvevej
<b>Notat nr.:</b>	1
<b>Rev.:</b>	B
<b>Bilag:</b>	Tegn. 1_IBLP_M70_F1_H1_N101 – Løsningsforslag 1 Tegn. 1_IBLP_M70_F1_H1_N102 – Løsningsforslag 2

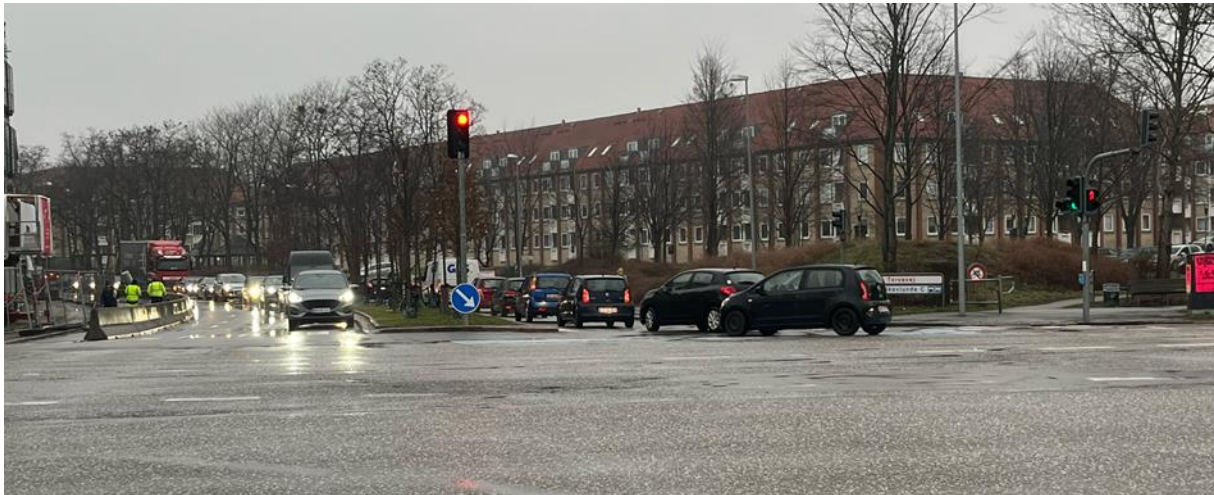
I spidstimerne på hverdage er der observeret betydelige kapacitetsudfordringer i krydset. Om morgenen er der observeret en kø bestående af op til 17 køretøjer i venstresvingssporet på Torvevej. Flere bilister kom først igennem krydset i 3. omløb og blev således pålagt en betydelig forsinkelse igennem krydset.

I frafartssporet på Torvevej var der også betydelig kø væk fra krydset og trafikken afvikledes generelt langsomt. Køen startede umiddelbart nord for krydset og betød, at trafikken mod Torvevej i krydset, ofte var påvirket.

Figur 4 Torvevej set fra syd - kø i både tilfart og frafart

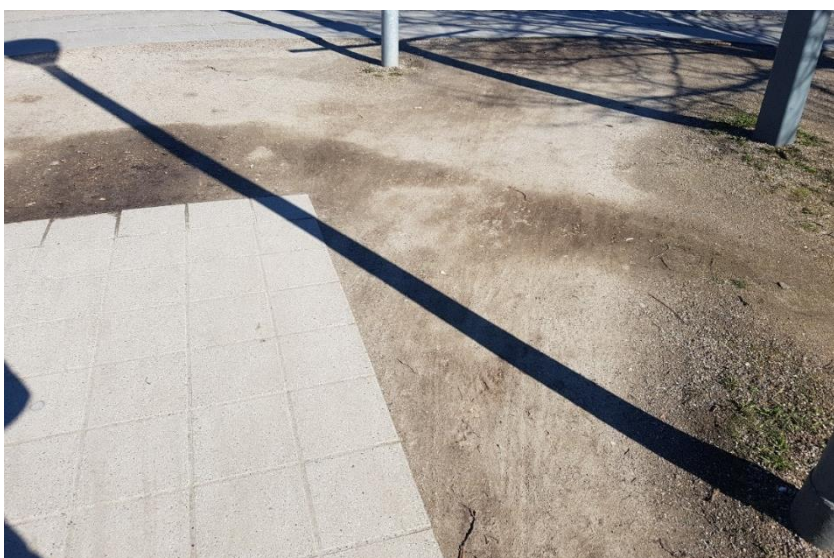
Der blev derudover heller ikke observeret egentlige konflikter, hverken mellem biler eller mellem biler og lette trafikanter. I krydsets sydøstlige hjørne udmunder den skrå sti fra Skovlunde Bypark (kaldet "Løberen"). Her kan gående og cyklister komme uventet direkte ud i krydset, men hverken morgen eller eftermiddag blev der observeret konflikter i forbindelse med Løberen. Der var dog mange cykelspor i gruset mellem stien og krydset, hvorfor det må formodes, at der normalt er en del cyklister der kører her.

Figur 5 Der blev observeret mange spor efter cykler mellem Løberen og krydset

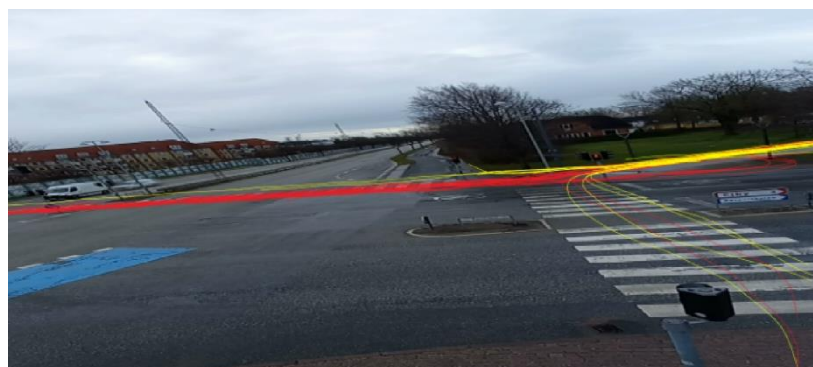
Figur 6 Videoregistrering af cyklister kommende fra Løberen som fortsætter mod nord i krydset

Det ses, at der over en 2 timers periode om morgenen er registreret 25 cyklister, der kører direkte fra Løberen og ud i krydset, for at fortsætte mod nord. Om eftermiddagen er der registreret 16 cyklister der foretager samme manøvre. Herudover er der en del cyklister som kører til og fra fodgængerfeltet på tværs af Bybjergvej og som bruger fodgængerfeltet på tværs af Ballerup Boulevard, til at krydse vejen fra nord til syd.

Registreringen viser således tydeligt, at Løberens udmundning i krydset medfører, at et betydeligt antal cyklister foretager uhensigtsmæssige manøvrer i krydset. Manøvrer som vurderes at være yderst risikobetonede.

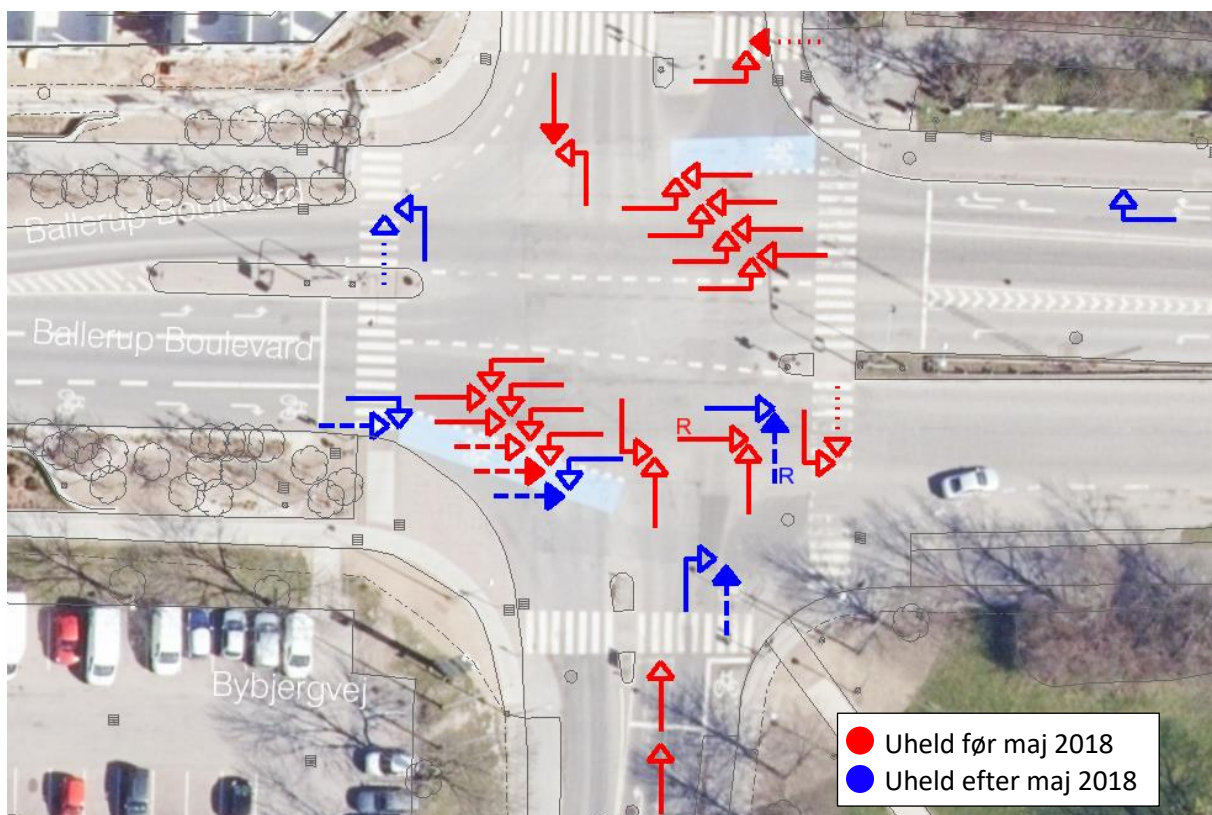
Figur 9 Uheldskortlægning 2012-2022

Det ses at der er væsentlig flere registrerede uheld før ombygningen (14), end efter ombygningen (6). Dette er naturligt, da den første periode omfatter 6 år, mens den sidste periode omfatter 5 år. Det er dog bemærkelsesværdigt at forskellen i antal uheld er så stor, hvilket kan tyde på, at ombygningen har haft en positiv effekt på trafiksikkerheden i krydset.

Før 2018 er der registreret 8 uheld mellem venstresvingende bilister fra Ballerup Boulevard og modsatkørende trafikanter. Efter 2018 er der kun registreret 1 uheld af denne type. Det vurderes at være en direkte effekt af, at antallet af ligeudkørende spor på Ballerup Boulevard er blevet reduceret fra 2 til 1 spor i begge retninger. Det gør det væsentligt lettere for den venstresvingende bilist at orientere sig mod de modkørende trafikanter.

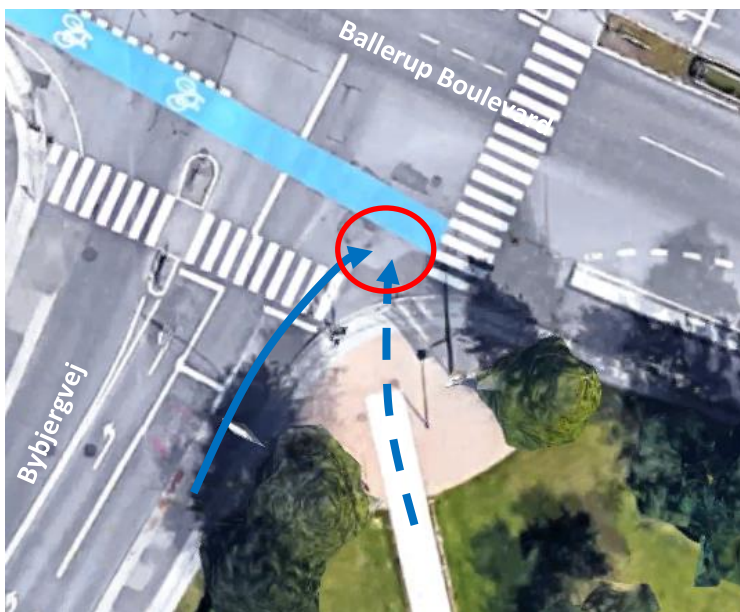
Der er to cyklister kommende fra Bybjergvej, som er blevet påkørt af bilister. Det ene uheld er et højresvinguheld, hvor den højresvingende bilist fra Bybjergvej ikke har set den ligeudkørende cyklist. Uheldet er et dødsuheld. I forbindelse med dette uheld, er der tvivl om, hvorvidt cyklisten faktisk har kørt på cykelstien langs Bybjergvej, eller om vedkommende er kommet ud til krydset via den "skrå sti" (Løberen) som munder ud i krydset fra Skovlunde Bypark. Hvis cyklisten er kommet fra den skrå sti, så har bilisten ikke haft mulighed for at se cyklisten, før denne befandt sig i krydsområdet.

Figur 10 Hvis cyklisten er kommet fra stien, har bilisten ikke haft mulighed for at se hende, før hun befandt sig ude i krydset

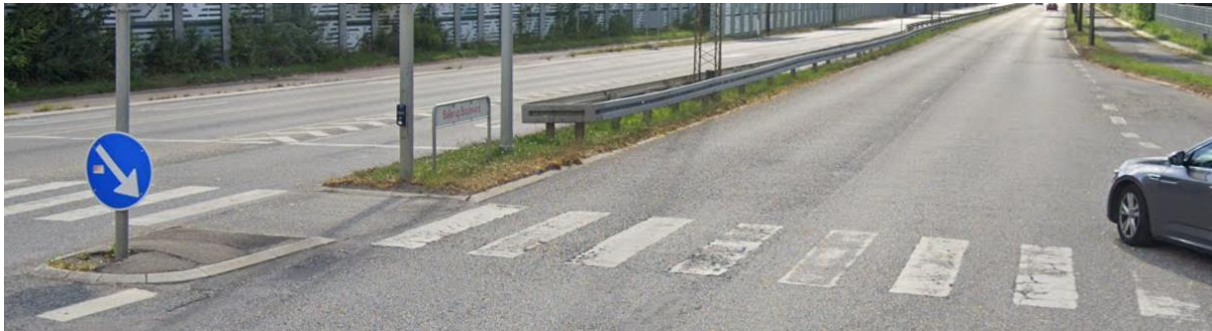
På Ballerup Boulevards østlige ben er der autoværn i midterrabbatten. Autoværnet er afsluttet uden energiabsorberende autoværnsbegyndelse, hvilket øger risikoen for alvorlige uheld ved påkørsel.

Figur 13 Eksisterende autoværnsbegyndelse

Det vurderes som hensigtsmæssigt at udskifte autoværnsbegyndelsen med en energiabsorberende autoværnsbegyndelse.

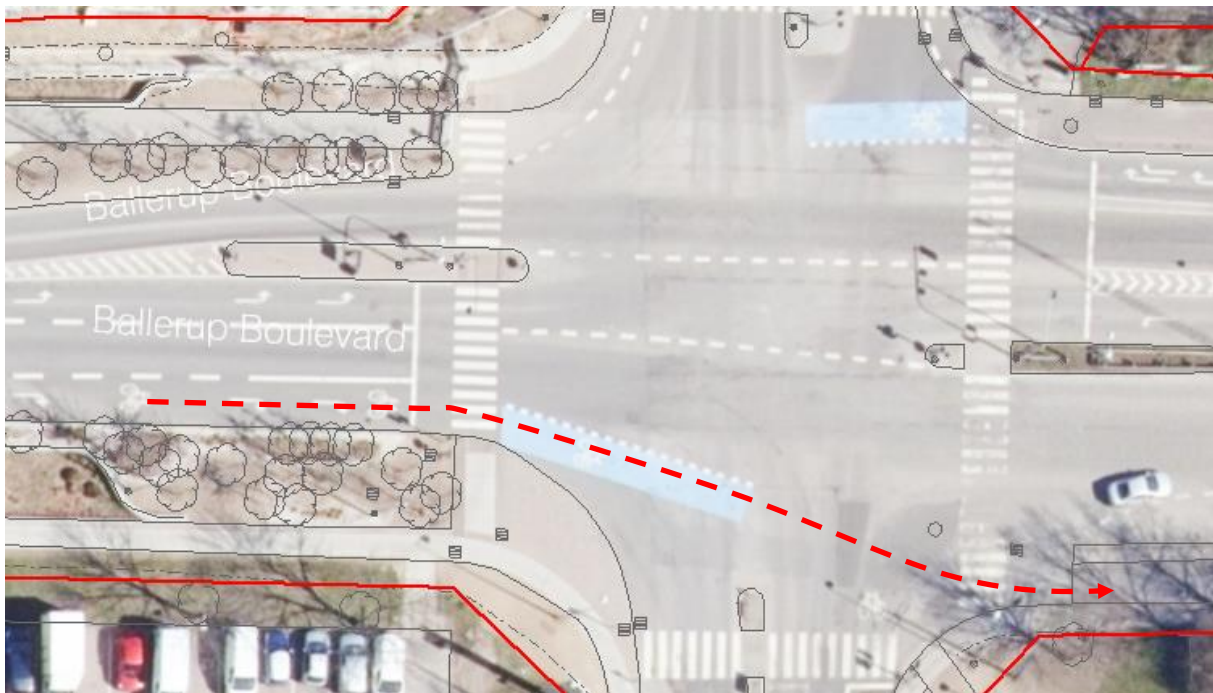
Normalt kan der kun etableres blåt cykelfelt i forlængelse af separat cykelsti eller cykelbane og det vurderes at feltet er etableret for at guide cyklisterne i den rigtige retning hen over krydsområdet, da disse pålægges et retningskift igennem krydset.

Figur 14 Cykelfelt i forlængelse af kombineret cykel- og højresvingsspor indikerer retningen for cyklister igennem krydset

Hvis det, som foreslået, vælges at nedlægge buslommen i sydsiden af det østlige frafartsspor på Ballerup Boulevard, så vil cyklisterne få et væsentligt mere retlinet forløb igennem krydset, hvorfor det vurderes hensigtsmæssigt at fjerne cykelfeltet.

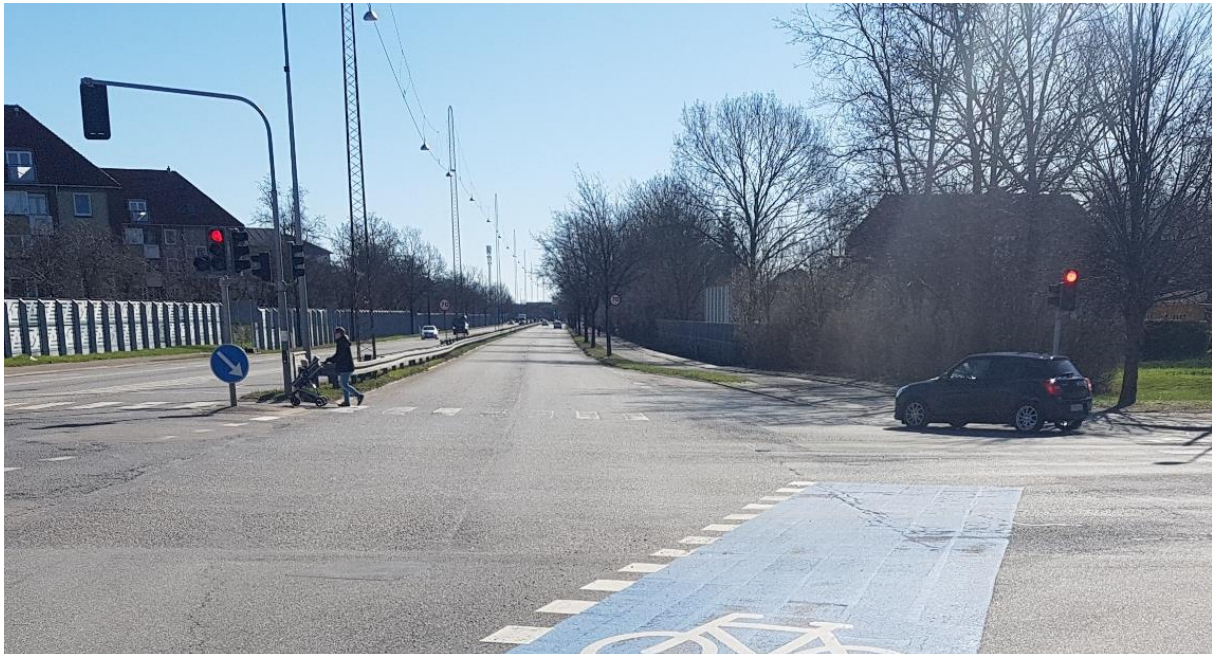
Frafarten på Ballerup Boulevards østlige ben er 2-sporet og derved meget bred. Det betyder, at ligeudkørende bilister fra vest kører mod et meget bredt vejprofil, når de kører igennem krydsområdet, også selvom buslommen nedlægges. Dette kan medføre at nogle ligeudkørende bilister kører uhenigtsmæssigt hurtigt igennem krydset.

For højre- og venstresvingende bilister vil det brede tværprofil også betyde, at svingning kan foretages med relativ høj hastighed.

Det brede tværprofil medfører også, at fodgængere og cyklister skal krydse en bred kørebane, hvilket gør krydsningen sværere at overskue og kan øge utrygheden.

Figur 16 To frafartsspor på Ballerup Boulevards østlige ben gør vejprofilet meget bredt

Da der kun er ét ligeudspor ind i krydset på Ballerup Boulevards vestlige ben, foreslås det at fjerne ét kørespor i frafarten, så der kun er ét gennemgående spor på Ballerup Boulevard. Umiddelbart øst for krydset, vil frafarten så kunne udvides til to kørespor. Løsningen vil medføre, at bilisterne ikke kan overhale en forankørende bil, når de kører igennem krydset, men skal vente til efter krydset. Dette vil teoretisk set kunne nedsætte kapaciteten i meget lille omfang, men det vurderes at den trafikikkerhedsmæssig gevinst er stor nok til at løsningen anbefales.

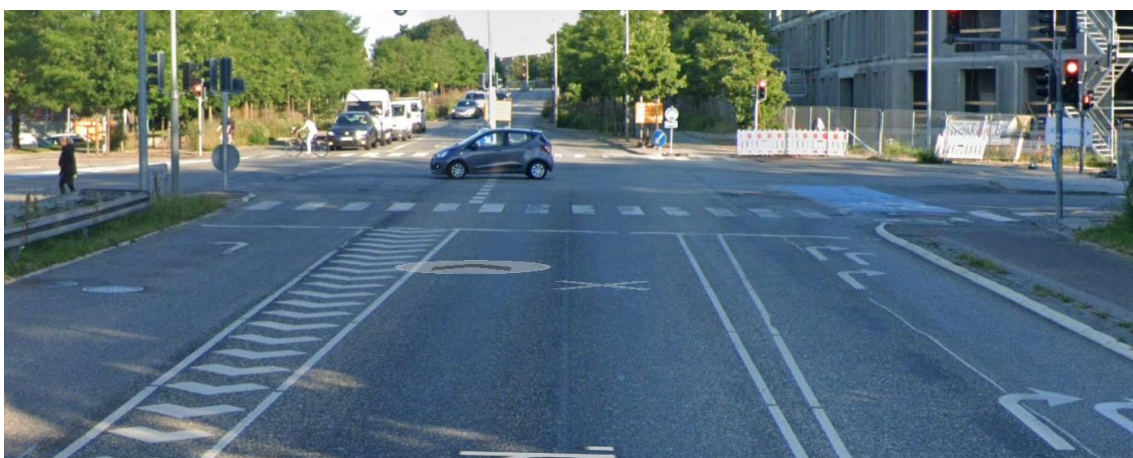
På Ballerup Boulevards østlige ben er der tre tilfartsspor. Hele tilfarten er ca. 13 m bred og bærer præg af, at være blevet omdisponeret ved krydsets ombygning i 2018.

Figur 17 Tilfarten på Ballerup Boulevards østlige ben er meget bred (Google maps)

Ligeudsporet vurderes at være ca. 4,0 m bredt, hvilket er bredt i forhold til hastighedsbegrænsningen på 50 km/t. Det brede profil understreges yderligere af, at der på begge sider af sporet er etableret "slips" ved hjælp af kørebaneafmærkning. Den brede tilfart og det brede ligeudspor vurderes ikke at tydeliggøre behovet for lavere hastighed igennem krydset tilstrækkeligt.

1. Det foreslås at ligeudsporet indsnævres til en bredde på 3,5 m og at der etableres en støttehelle for fodgængere mellem ligeud- og venstresvingssporet. Slipset mellem ligeud- og højresvingssporet fjernes. Hellen vil sammen med det smallere kørspejle virke hastighedsdæmpende på biltrafikken og ved at bevare "slipset" mellem ligeud- og venstresvingssporet, sikres en bedre oversigt mod de modkørende biler, for de bilister der skal svinge til venstre mod Torvevej. Den nye støttehelle vil bidrage til bedre tryghed for krydsende fodgængere og forbedrer også tilgængeligheden i krydset.
