Screening ifm. naturkonsekvensvurdering af udledninger fra byggemodning ved Kildedal St. Notat Ballerup og Egedal Kommune

Dato: 24. maj 2022

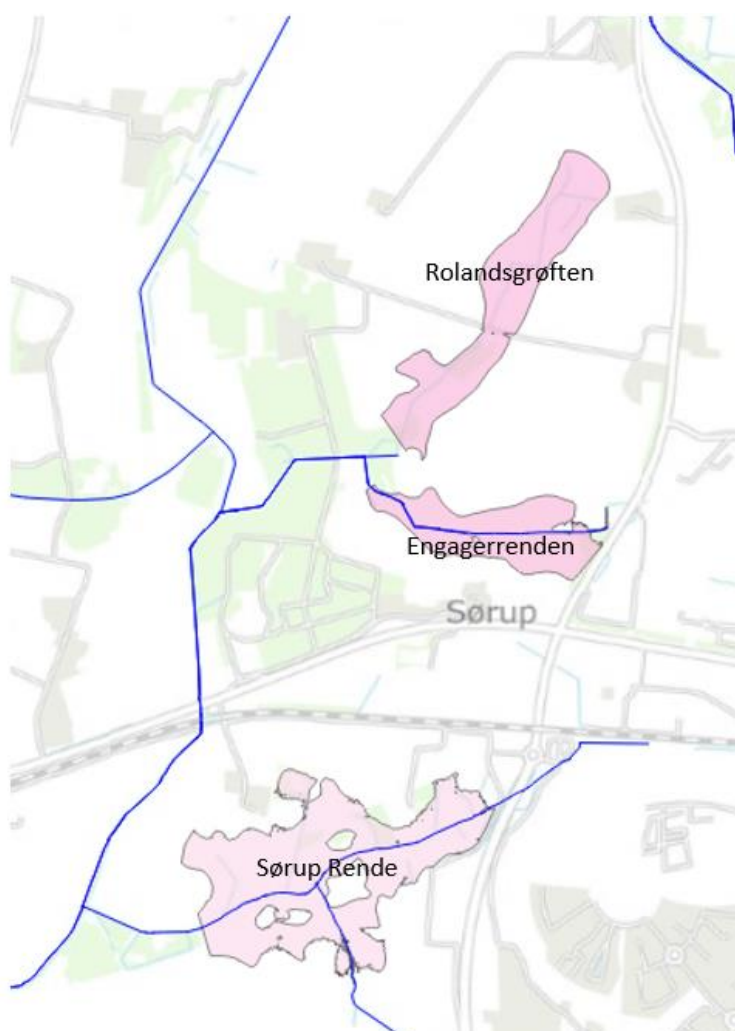
Figur 1: Oversigtskort over de besøgte mulige arealer for overfladevandhåndtering: Sørup Rende og Engagerrende i Ballerup Kommune samt Rolandsgrøften i Egedal Kommune, QGIS

Områdeafgrænsningen for den mulige vandudbredelse på arealerne er udpeget af EnviDan. Denne afgrænsning er anvendt som udgangspunkt for besøget, se Figur 1. Afgrænsningen er lavet på baggrund af skybrudsanalyse i Scalgo, hvorved der kan estimeres forventede oversvømmelser på baggrund af terrænmodellen.

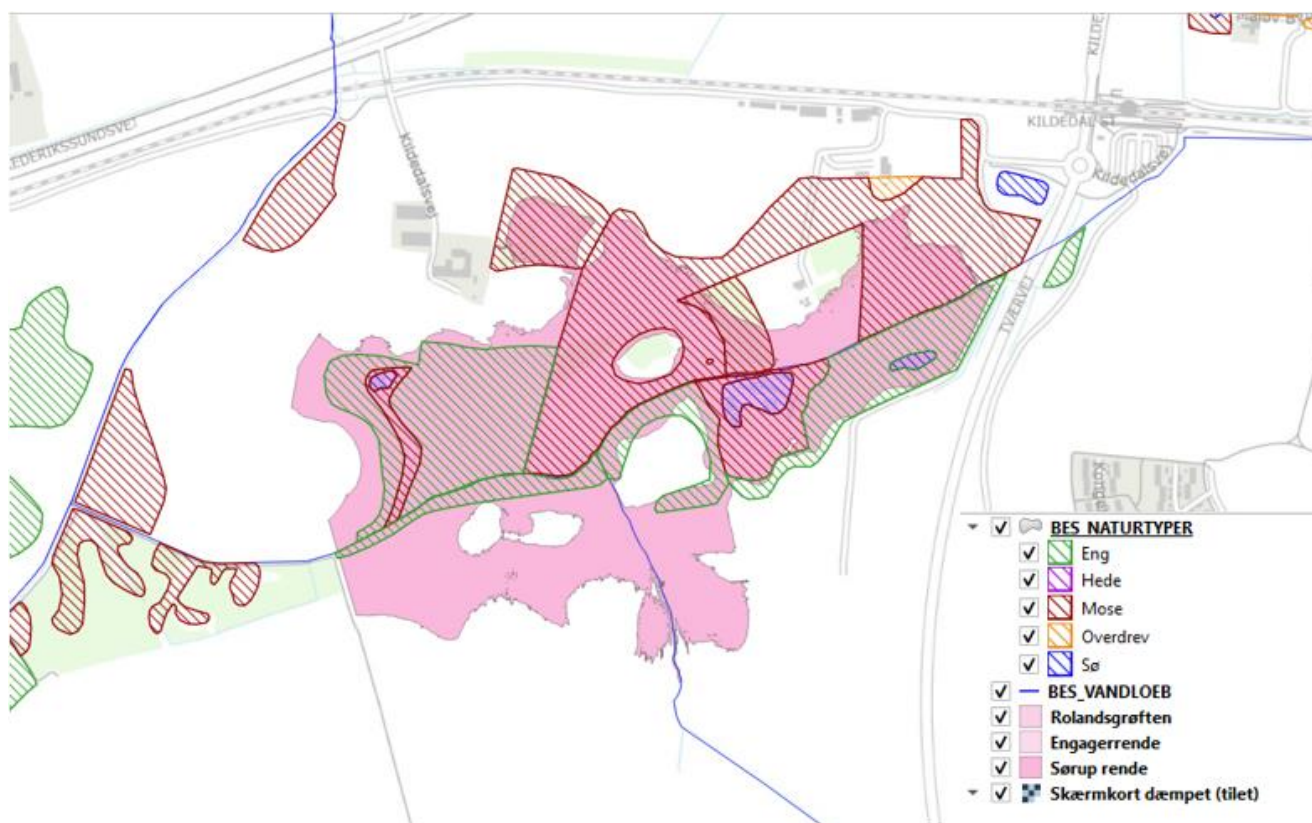
Figur 2: Oversigtskort over Sørup Rende og Tunbækken vist med §3-naturområder, QGIS

Afgrænsningen af vandudbredelsen for Sørup Rende omfatter 11 §3-naturtyper (5 moser, 3 enge, 3 søer) og flere private landbrugsarealer. Det målsatte §3-beskyttede vandløb Sørup Rende, strækning o5293_a, samt strækning o5293_b (sammenløb med Tunbækken) løber igennem hele afgrænsningen. Sørup Rende løber ud i Værebros Å (strækning o8527, o8529_a, o8529_b, o8529_d, o9879, o8533), slutrecipienten er Ydre Roskilde Fjord.

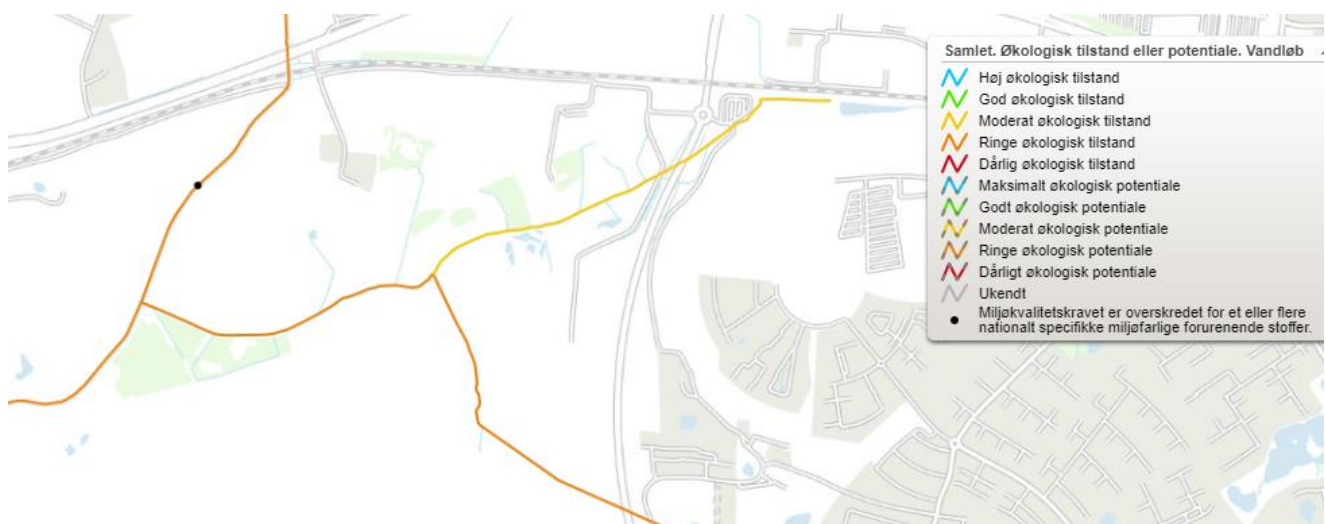
Figur 3: Oversigtskort over tilstand for Sørup Rende og Tunbækken, kort fra miljøgis for høring af vandområdeplaner 2021-2027

Sørup Rende og Tunbækken er målsat til god økologisk tilstand og god kemisk tilstand, men er kun undersøgt for ét kvalitetselement: Dansk Vandløbs Fauna Indeks (DVFI), se Tabel 1 og Tabel 2. Tilstanden er vurderet til moderat i Sørup Rende og ringe i Tunbækken. Den fysiske tilstand (DFI) vurderes ikke at hindre målopfyldelse.

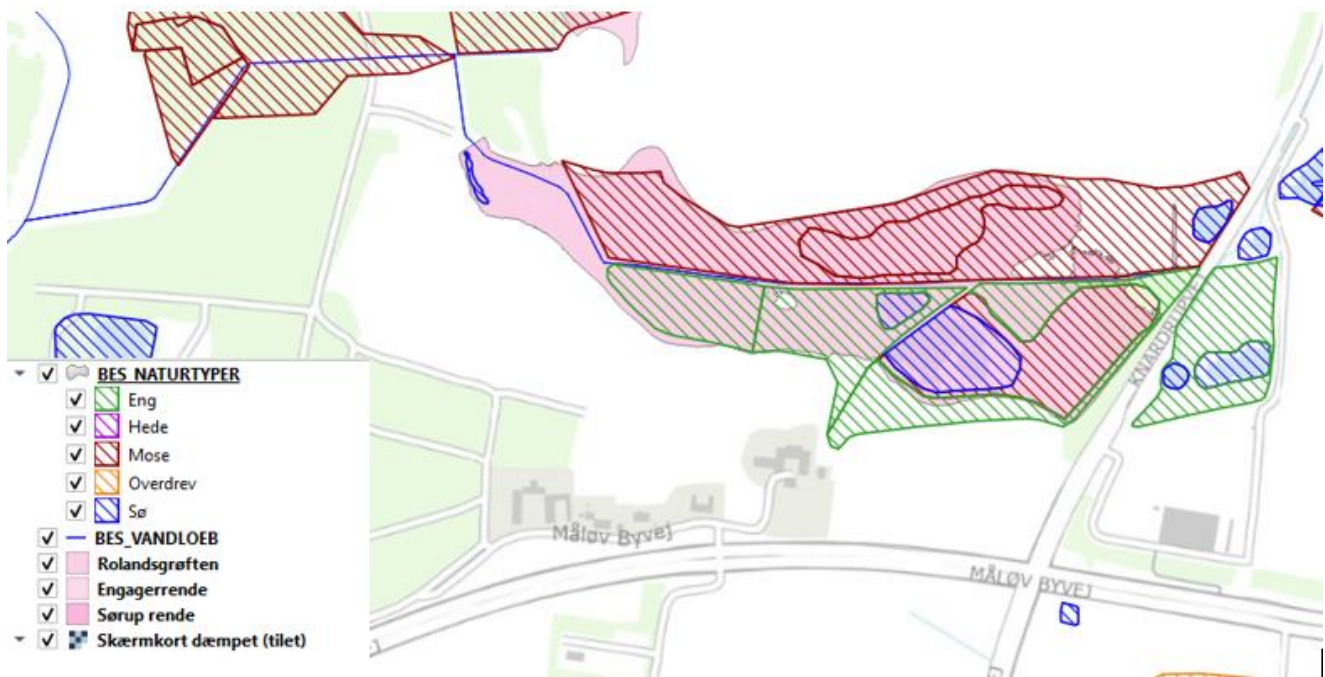
Figur 4: Oversigtskort over Engagerrenden vist med §3-natur

Områdeafgrænsningen for Engagerrenden omfatter 8 §3-naturtyper (3 moser, 2 søer, 3 enge) samt flere private landbrugsarealer.

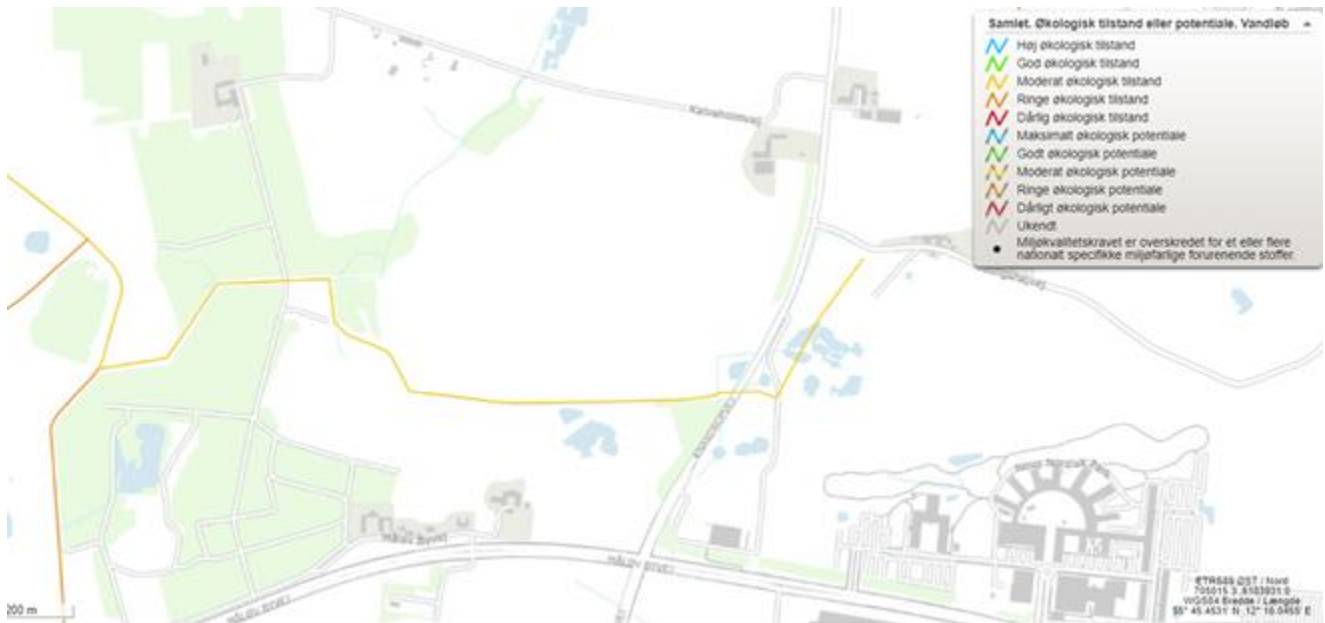
Figur 5: Oversigt over tilstand for Engagerrenden, kort fra miljøgis for høring af vandområdeplaner 2021-2027

Der er kun foretaget én enkelt undersøgelse af tilstanden i Engagerrenden. Denne fokuserede på kvalitetselementet Dansk Vandløbs Fauna Indeks (DVFI) og undersøgelsen viste moderat tilstand. Dette stemmer overens med vandløbets fysiske tilstand. De andre kvalitetsparametre er ikke undersøgt, men vandløbets fysiske rammer taget i betragtning er det usandsynligt, at der opnås målopfyldelse på de andre kvalitetselementer.

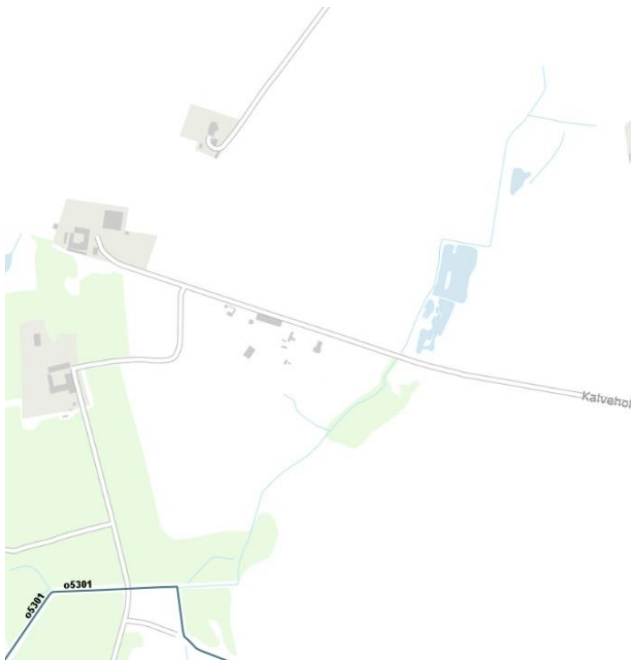
Figur 7: Oversigtskort over målsatte vandløb, Rolandsgrøften ses ikke-markeret midt i kortet, kort fra miljøgis for høring af vandområdeplaner 2021-2027

Rolandsgrøften er ikke et målsat vandløb jf. vandområdeplanerne, og tilstanden er derfor ikke kendt.

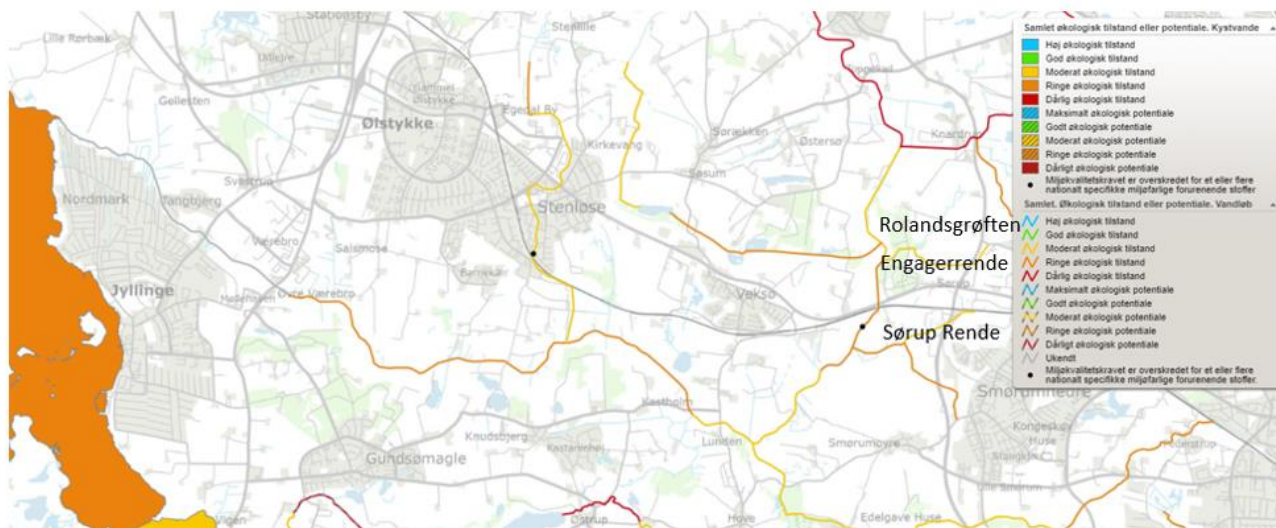
Figur 8: Oversigtskort over samlet økologisk tilstand for samtlige vandområder

Sørup Rende, Engagerrenden samt Rolandsgrøften løber alle ud i Værebros Å (strækning o5301, o8527, o8529_a, o8529_b, o8529_d, o9879, o8533), tilstandene for hver af strækningerne er ikke medtaget i dette notat (se i stedet oversigtskort Figur 8).
