# Plejeplan for Råmosen 2021-2030

Hermed præsenteres den seneste plejeplan for Råmosen, et fredet naturområde beliggende i det sydvestlige hjørne af Ballerup Kommune. Som en fredfyldt oase ligger Råmosen mellem boligkvarterer og erhvervsområder, mens mosen også har funktion som regnvandsbassin.

Fredningen kræver at plejemyndigheden, Ballerup kommune, udarbejder en plejeplan. Denne plejeplan erstatter "Plejeplan for Råmosen i Ballerup Kommune 2007-2012" og er gældende fra 2021 til 2030.

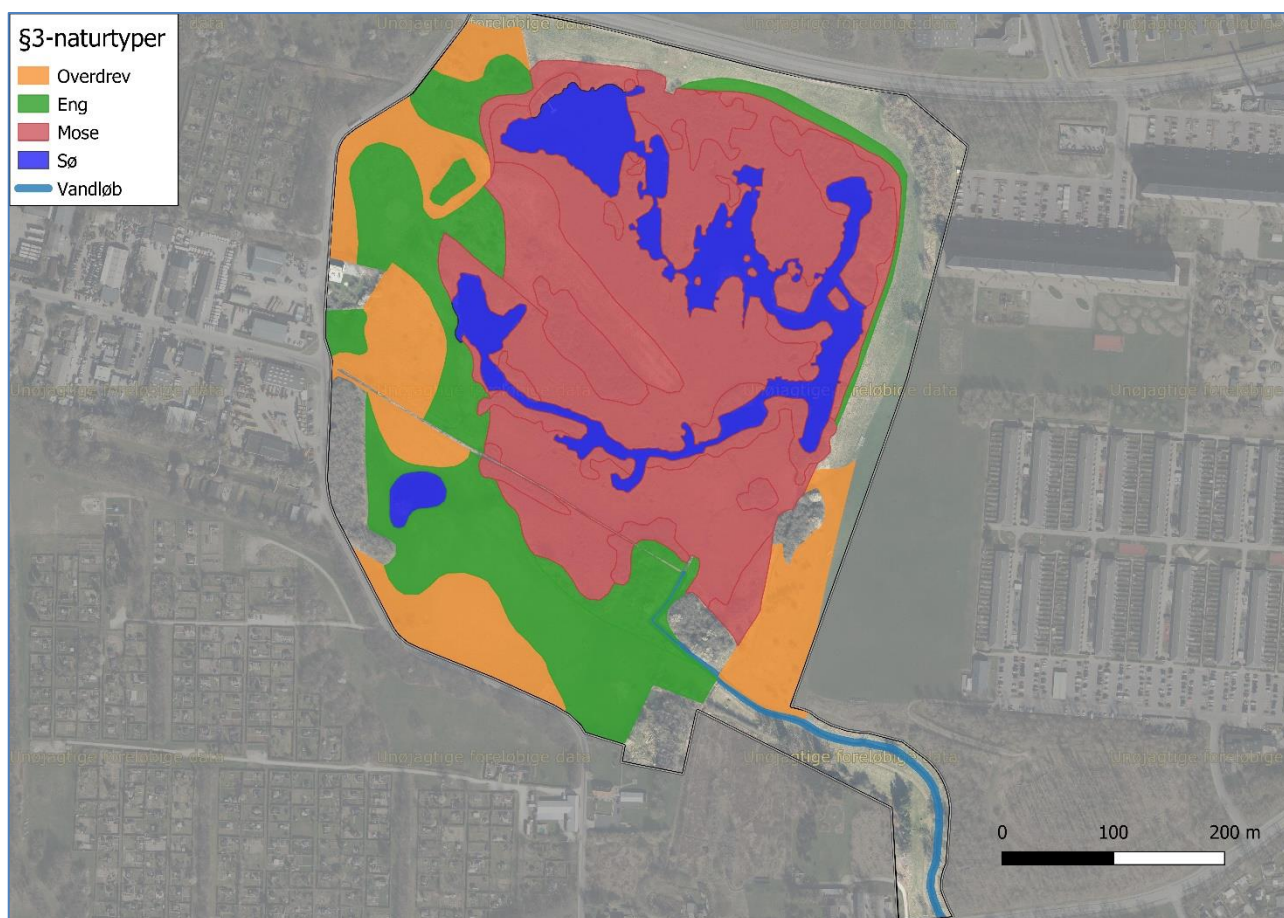
Fig. 5 – arealer omfattet af naturbeskyttelseslovens §3

Størstedelen af det fredede areal er beskyttet natur jf. Naturbeskyttelsesloven § 3 - med naturtyper som overdrev, eng, mose og sø (se fig.5). Beskyttelsen betyder, at der ikke må udføres tilstandsændrende indgreb uden dispensation fra kommunen, som er myndighed for naturbeskyttelsesloven. Naturplejende tiltag, som sker i medfør af fredningens bestemmelser, kan dog udføres uden dispensation. I 2020 blev der gennemført en grundig kortlægning af Råmosens botanik, herunder en opdatering af udbredelsen af §3-beskyttede naturtyper.

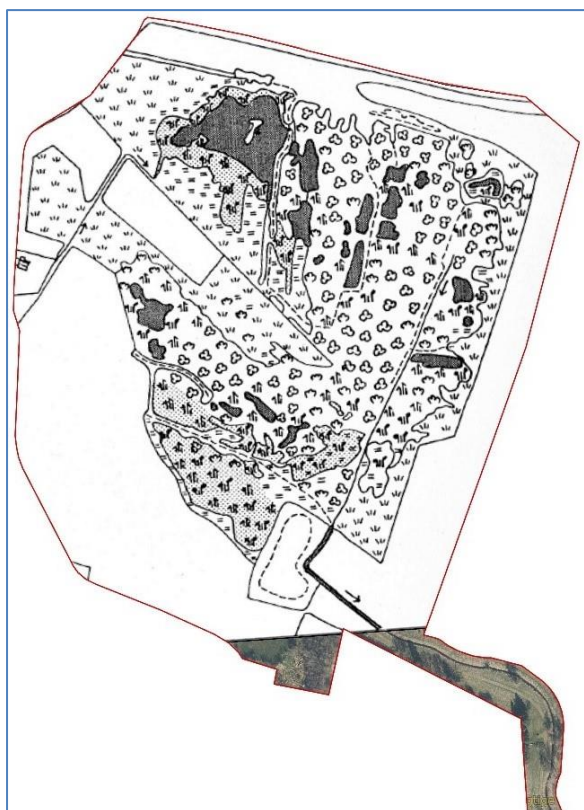
Foreningen Natur & Ungdom gennemførte i 1960'erne botaniske undersøgelser i Råmosen, hvorfra kortet vist i fig. 11 stammer. Dengang havde Råmosen kun 1 ha åbent vandspejl (mod 3 ha i dag), mens uopdyrket areal androg 14 ha. De resterende dele af mosen var opdyrket.

Undersøgelsen fra 1960'erne er den tidligst kendte botaniske afrapportering fra Råmosen. Den bruges derfor som en slags baseline, når mosens botaniske udvikling og tilstand skal vurderes, herunder hvilke plantesamfund, der forventes at kunne findes eller udvikles. Nogle af disse er muligvis forsvundet, men derfor kan der stadig være en frøbank i jorden, der gør det muligt for nogle af arterne at genetablere sig, blot de rigtige forhold, herunder plejen, er til stede.
