EAST KILBRIDE BADET

RENOVERING 2016

PROGRAMMERING

Ref. 1100020308

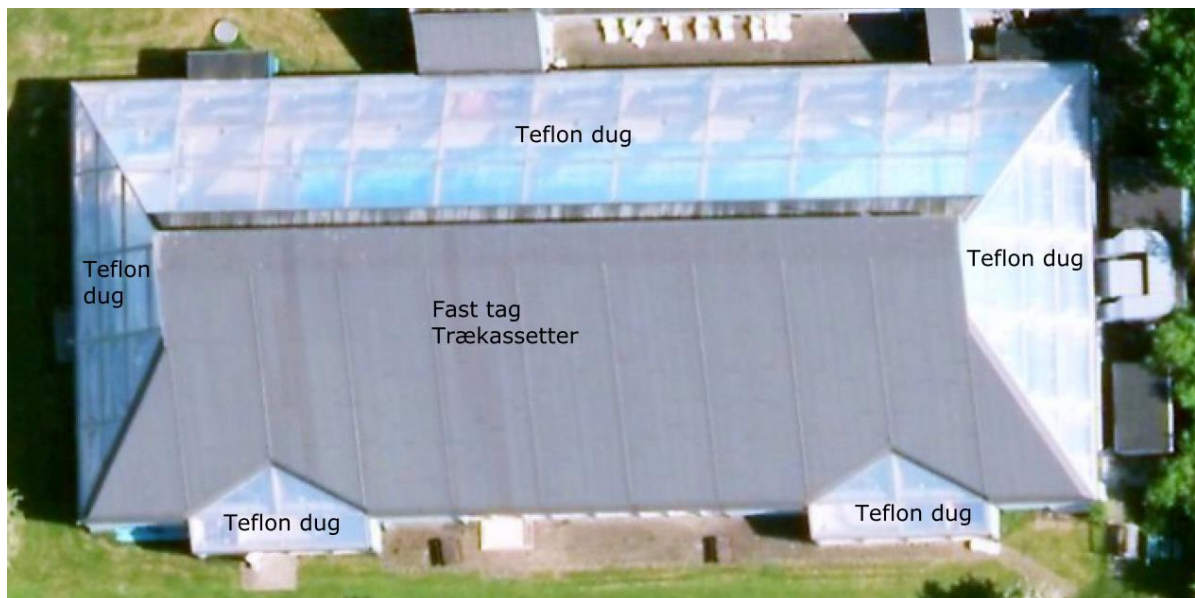
Hele bygningen og taget er opført i midten af 1990'erne og er hermed ca. 20 år gammel. Den eksisterende tagkonstruktion på svømmebadet er opbygget som en kombination af en teflon-dug på den ene del af taget og et fast tag af trækassetter på den anden del af taget.

Oversigtsfoto af taget

Teflondugen nedrives og bortskaffes helt ved den fremtidige renovering.
