MILJØSCREENING

**Lokalplan 196 for et område ved Baltorpplænen i
Ballerup, med tilhørende Kommuneplantillæg**
– klimapark, boliger og kultur/campusområde ved
Baltorpvej, Ballerup

<p>Miljøscreening</p> <p>- i henhold til Bekendtgørelse nr. 973 af 25. juni 2020 af Lov om miljøvurdering af planer og programmer og af konkrete projekter</p>	
<p>Ballerup Kommune</p>	
Dato	16. november 2020
Projektbeskrivelse	Lokalplan 196 - Byudvikling på Baltorplænen med klimapark, boliger og kultur/campus-område; plus tilhørende Kommuneplantillæg nr. 8 til Kommuneplan 2020
Sagsnummer	01.02.05-P16-11-20
Vedlagte bilag	Projektpræsentation udarbejdet af LINK Arkitektur.
Resumé af planen eller programmets indhold	<p>Området ved Baltorplænen og Baltoppen/Kasperskolen/Next i det centrale Ballerup byudvikles med klimapark, boliger og kultur/campus-område. Et antal eksisterende bygninger, der i dag rummer kultur- og foreningsfunktioner, forudsættes nedrevet og erstattet med nye bygninger. Der bygges – udover nye boliger i form af 3 store karréer og to kantbebyggelser – yderligere ca. 11.000 etagemeter til undervisnings/campusformål og kulturelle formål.</p> <p>Med realiseringen af lokalplanen vil området fre

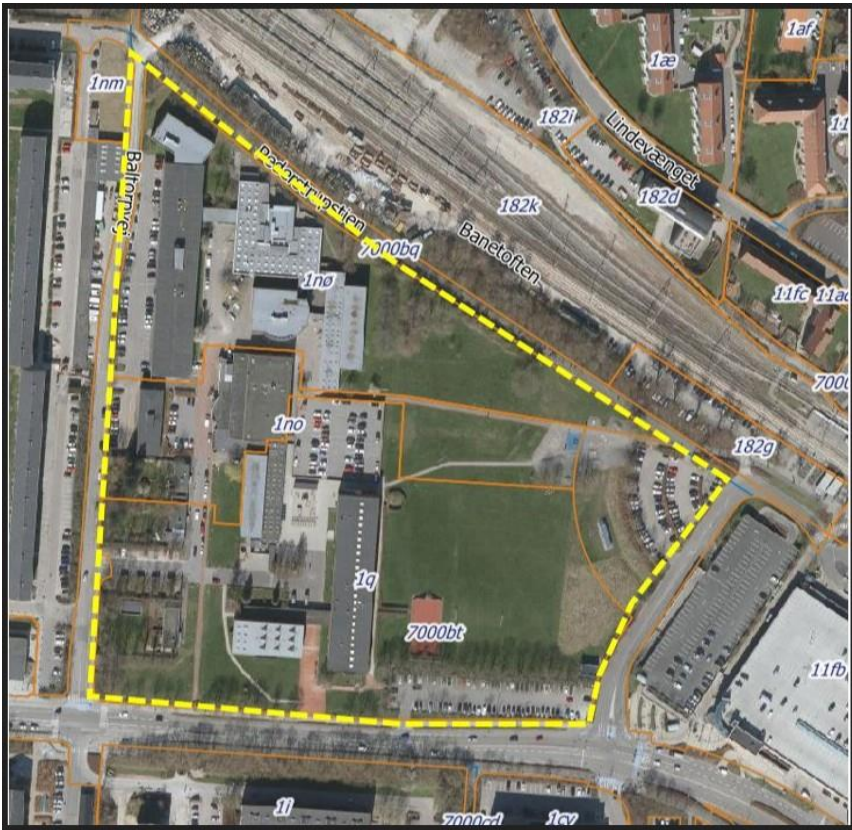
Undersøgelsesområdet er afgrænset af Baltorpvej mod syd og vest, Pederstrupstien mod nord samt indkørsel til Ballerupcenteret mod øst. Nedenfor ses afgrænsning af undersøgelses område, se figur 1.

Figur 1. Oversigt over undersøgelsesområde. Afgrænsning med gul.

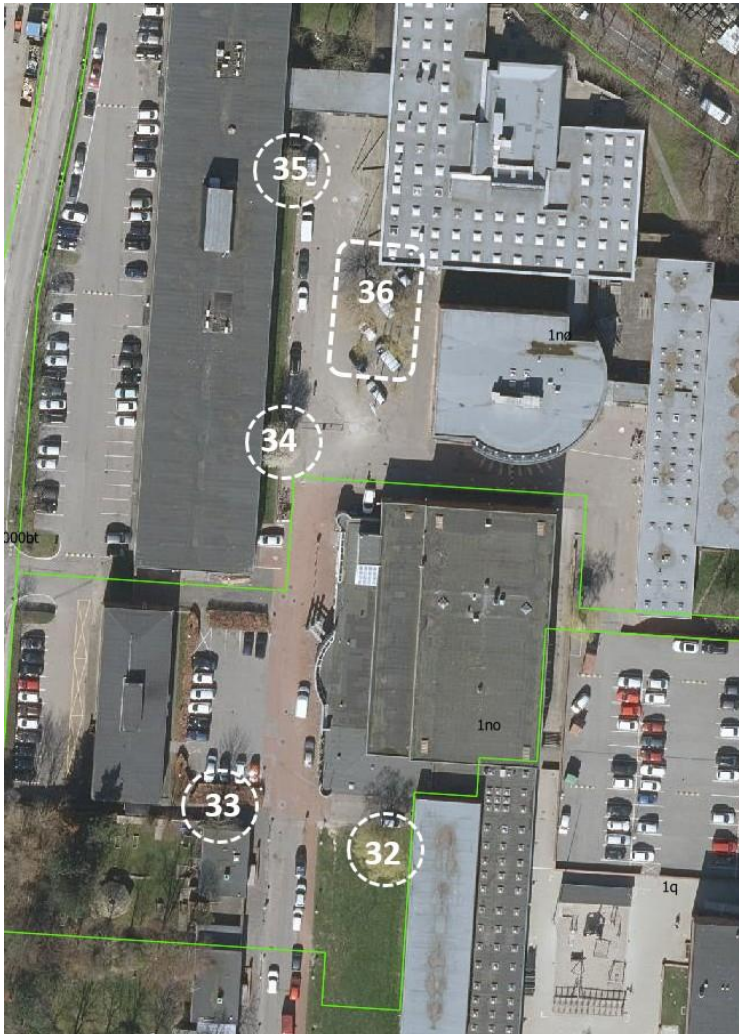
Figur 7. Delområde indre gård.

32	Pil	Ældre træ. Solitær.	Ingen synlige sprækker, huller, hul- heder.
33	Spidsløn	Solitær	Ingen synlige sprækker, huller, hul- heder.
34	Mirabel	Solitær, flerstammet	Få mindre sprækker og begyndende hulheder.
35	Mirabel	solitær	Få mindre sprækker, ingen synlige huller eller hulheder.
36	Pil	Trægruppe: 4x yngre (stynede) og 2x ældre (stynede)	Ingen synlige sprækker, huller, hul- heder.

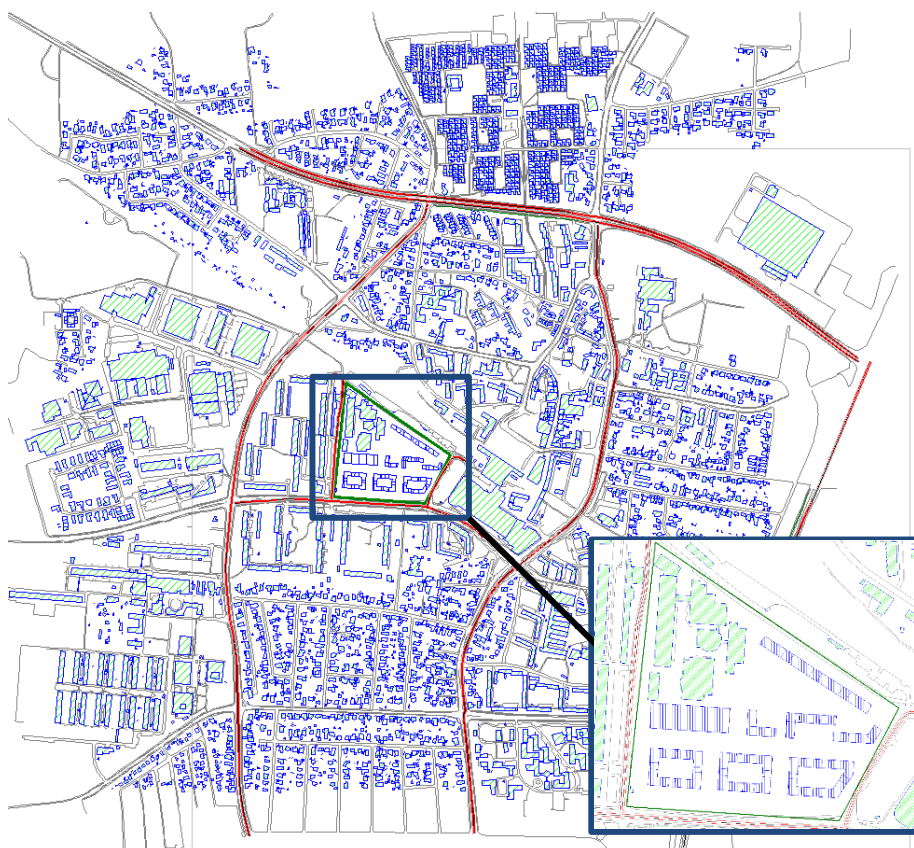
Figur 1: SoundPLAN model – den mørkegrønne ramme illustrerer beregningsområdet.

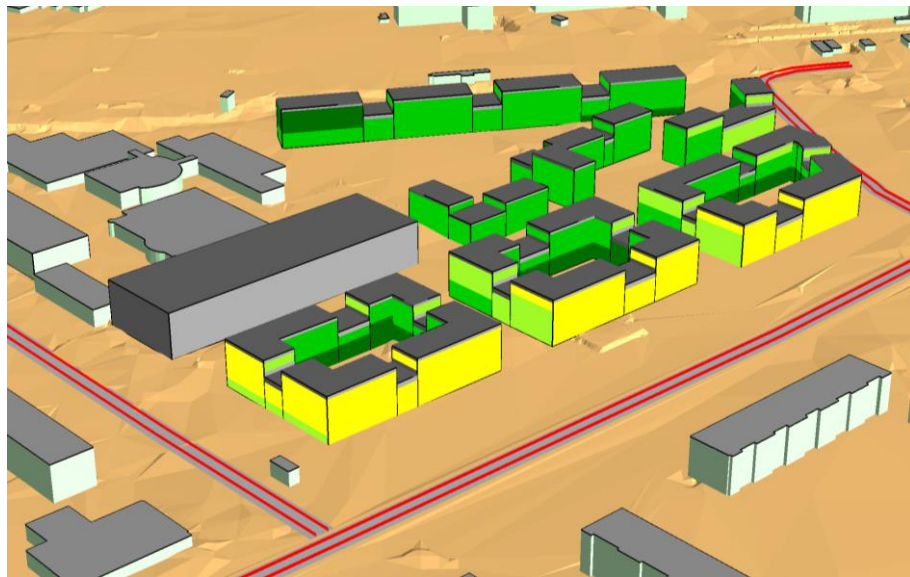
Figur 2 viser et overblik over støjbelastningen på projektets syd- og vestvendte facader vist i 3D. Facader markeret med farven gul indikerer en overskridelse af Miljøstyrelsens vejledende grænseværdi på L_{den} 58 dB.

Figur 2: *Vejstøj på bygningernes nord og vestvendte facader*

Den beregnede trafikstøj på bygningens facader fremgår af nedenstående figur 2 til 4. De beregnede værdier er angivet som L_{den} -værdier i praktisk frit felt og er således direkte sammenlignelige med Miljøstyrelsens vejledende grænseværdi, idet de ikke medtager refleksion fra egen facade.

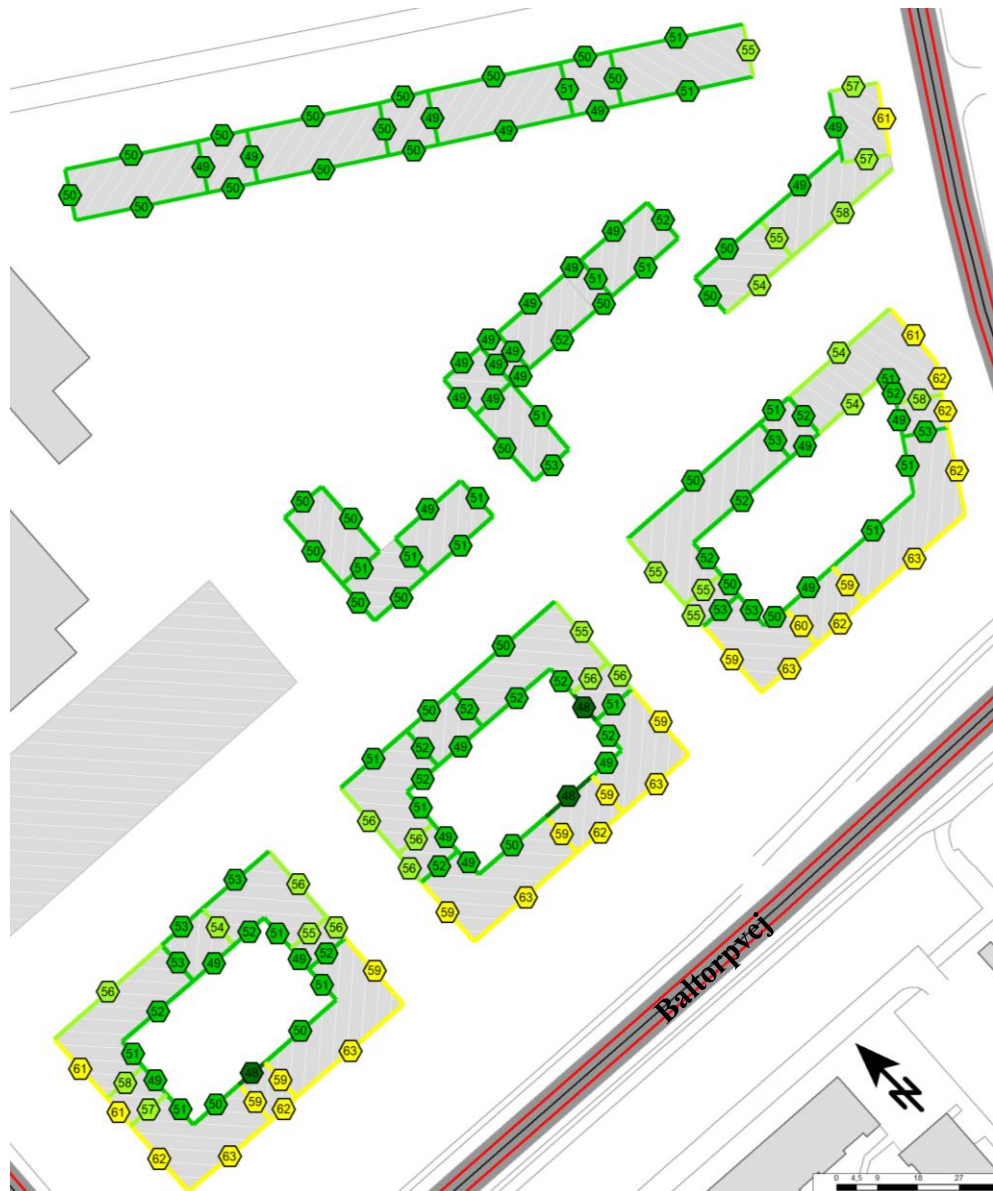
På figur 3 ses de højeste facadebelastninger over etagerne, vist for samtlige facader.

Figur 3: Vejstøj på bygningernes facader

Der er beregnet overskridelser af grænseværdien på projektets facader på op til 5 dB. Der vil således i forbindelse med den videre projektering være behov for at beregne krav til lydisolerende foranstaltninger i facaderne med henblik på at sikre støjniveauerne inde i boligerne imod vejtrafikstøj.

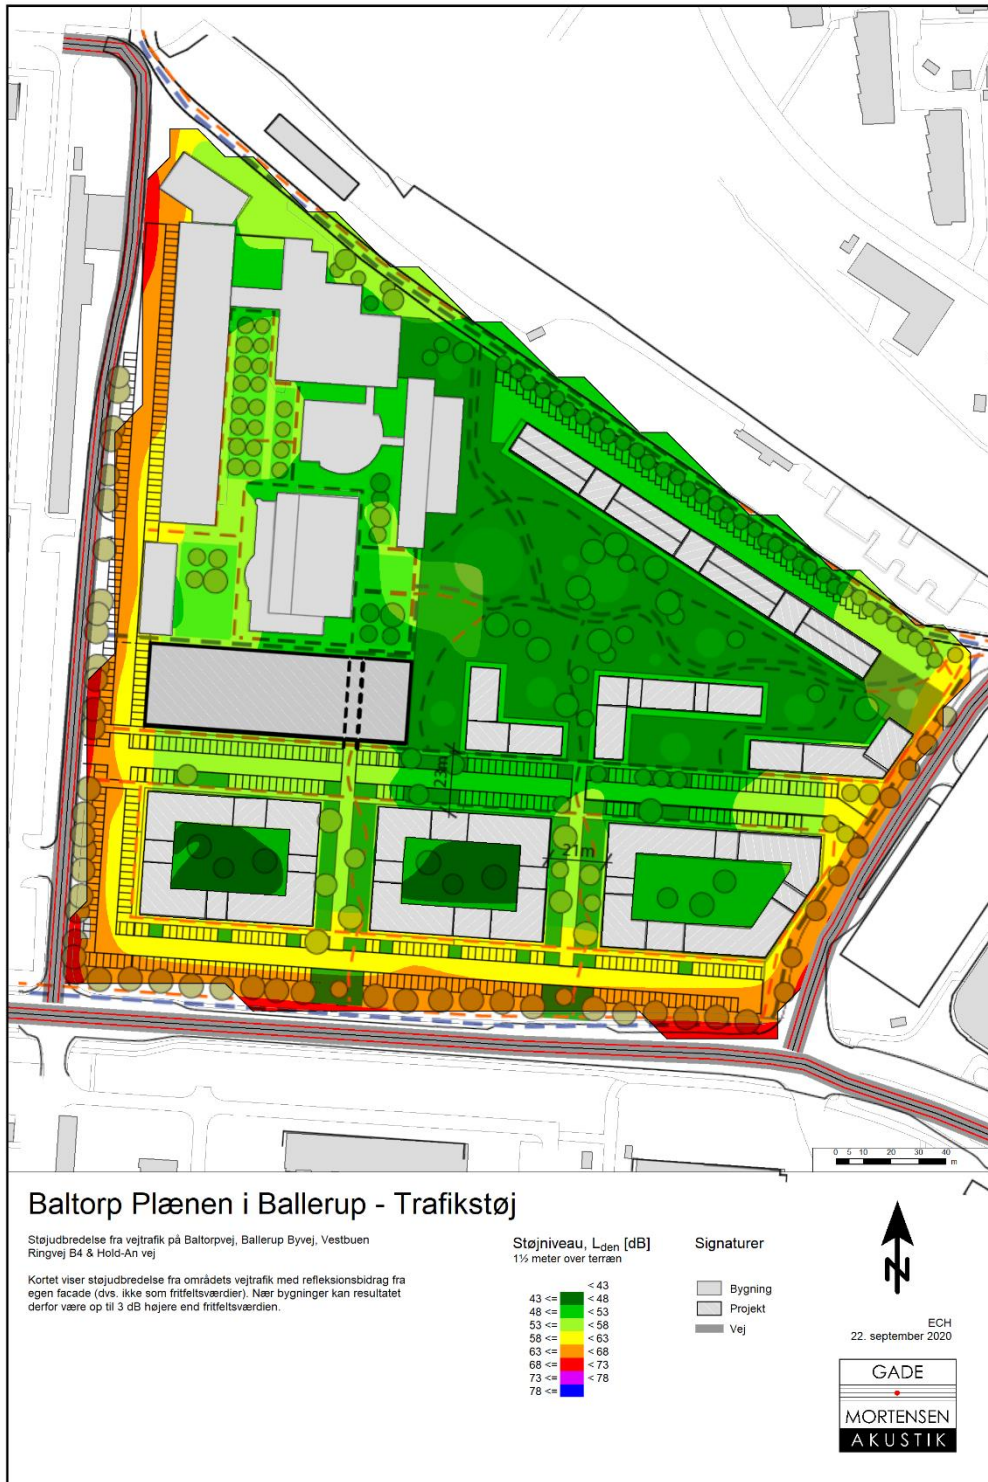
Bilag 1. Beregnet trafikstøjbelastning L_{den} i dB på grunden. Bemærk at de angivne værdier er inklusive refleksionsbidrag fra egne facader og derved ikke direkte sammenlignelige med Miljøstyrelsens vejledende krav.
