Indeklimascreening og -forbedringsforslag

32 daginstitutioner og 5 distriktskontorer

Fællesrapport

Ballerup Kommune - Ejendomme

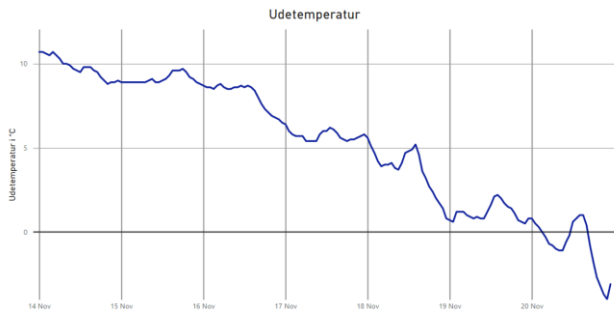
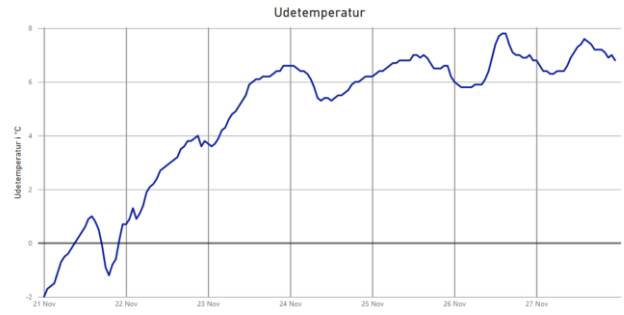
Figur 1: Udetemperaturer i uge 46 og 47

Der er generelt set på temperaturen i uge 46 og 47 for alle bygninger. Der har dog enkelte steder været udfordringer med indeklimalogger, som måtte skiftes og derfor er der for disse institutioner set på andre uger. Perioden der er set på, har haft meget svingende temperaturer med laveste værdier under frysepunktet.

Herunder er udetemperaturerne for perioden vist.

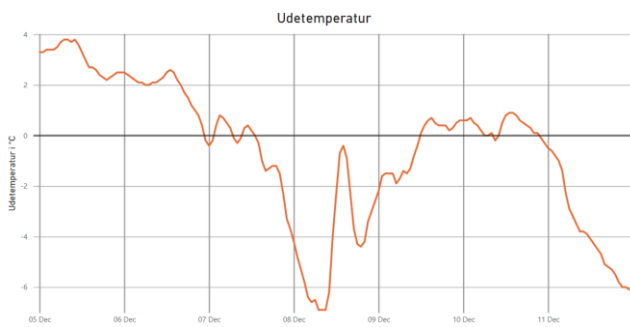
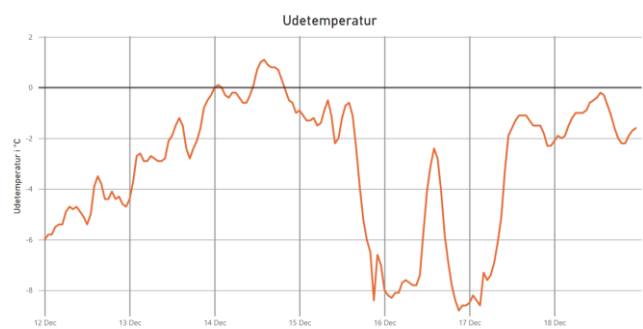
Figur 2: Udetemperaturer i uge 49 og 50

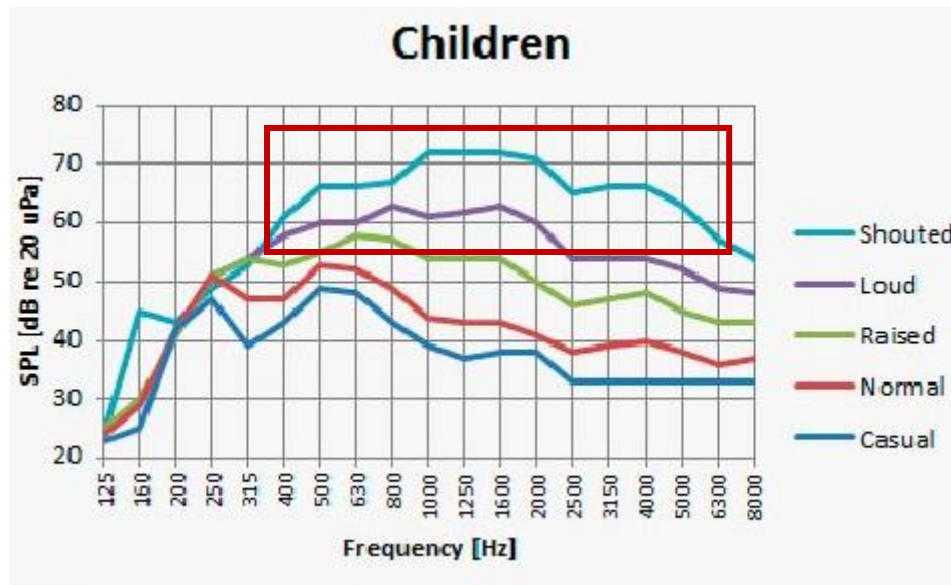
Figur 3: Graf som beskriver hvordan max- frekvensen stiger ved højere tale. Rød firkant markerer mest betydende støjrisici, og dermed mest betydende område for lyd-dæmpning i daginstitutioner. Kilde: <https://www.dpamicrophones.com/mic-university/facts-about-speech-intelligibility>.

Børns tale og især højlydte udbrud og råb, er typisk mest betydende i 500 Hz oktaven og opefter, derfor anbefales primært porøse absorbenter i loft og på vægge.
