Forbedrede forhold i Måløvaksen - anlægsbevilling

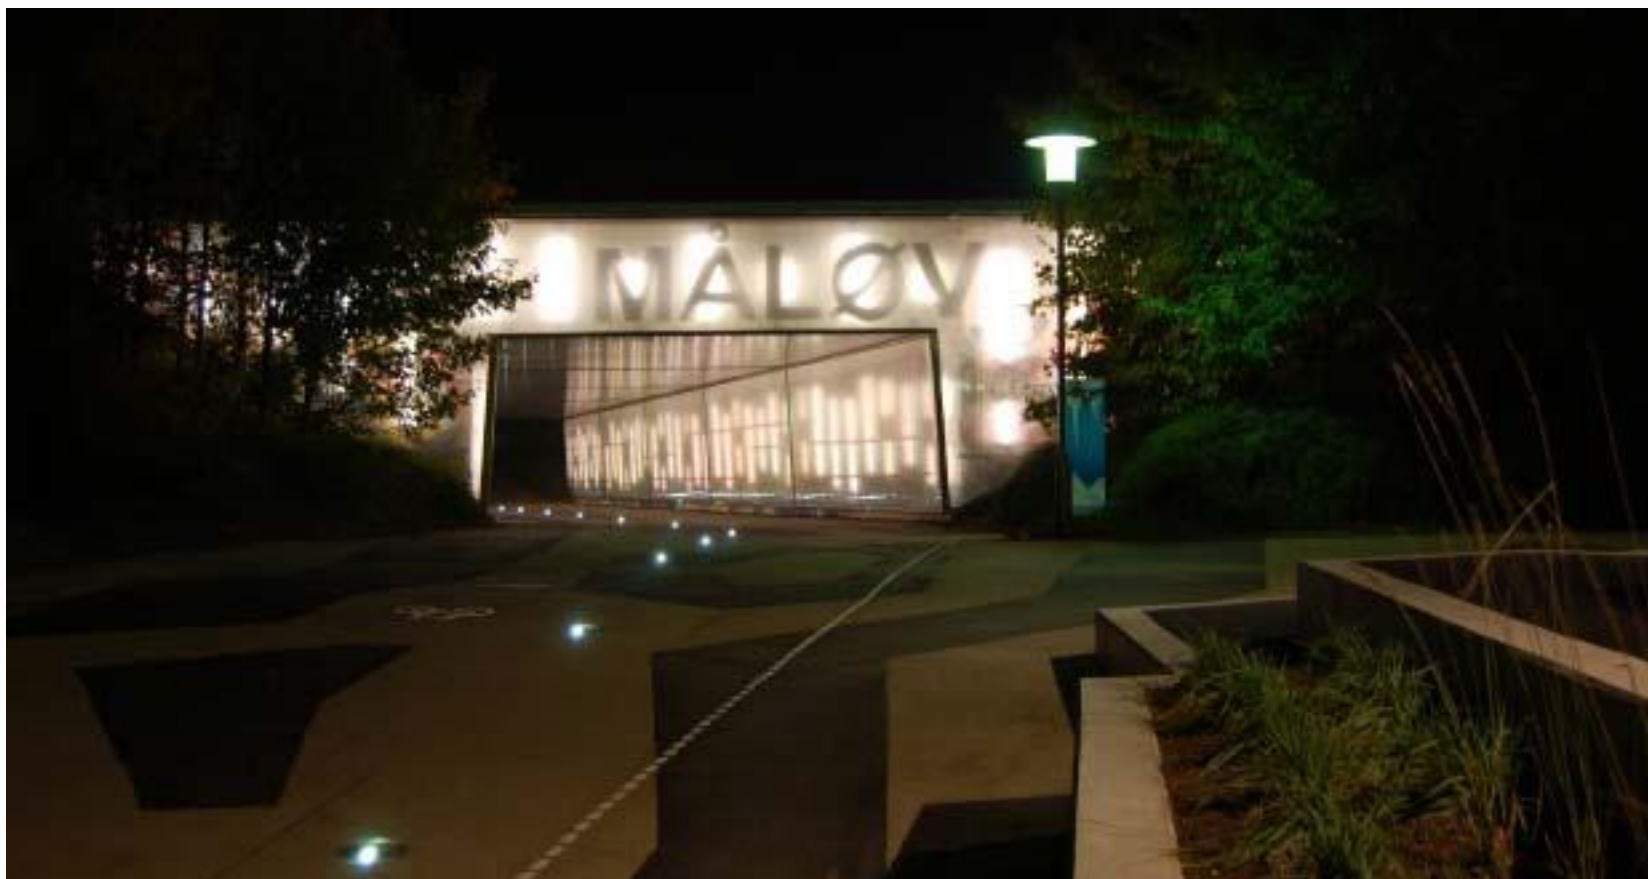
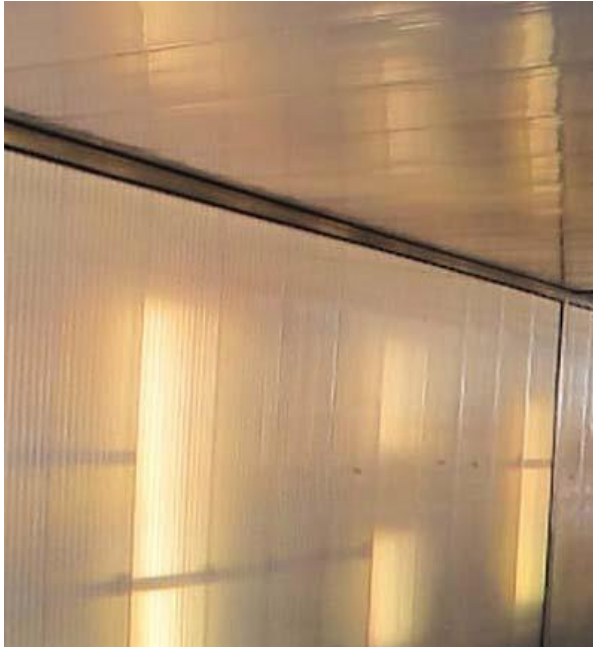
Forslag 1

Polycarbonat-plader med LED-lyskilder

- Eksisterende afskærmning af vægge og frontpartier demonteres og erstattes af nye UV-bestandige, ridsefri polycarbonat-plader, beklædt med anti-graffiti-folie.
- Eksisterende beklædning på lofter bibeholdes.

- Eksisterende belysningsarmaturer bibeholdes og defekte armaturer udskiftes. Belysningen energirenoveres ved isætning af nye LED lysrør.
- Det er i dag ca. 80% af armaturerne, der ikke lyser og det vurderes, at dette primært skyldes udbrændte lyskilder. Dog forventes det, at ca. 40% af armaturerne er defekte på grund af vandskade og bør udskiftes.
(Samlet antal armaturer er 264 stk.)

- Det eksisterende design med plader der skubbes ind fra enden, er en drifts- og vedligeholdsmæssig udfordring, som gør det næsten umuligt at tilgå de elektriske installationer. Der udarbejdes et nyt system, som gør det muligt at demontere pladerne enkeltvis ved brug af specielværktøj.:

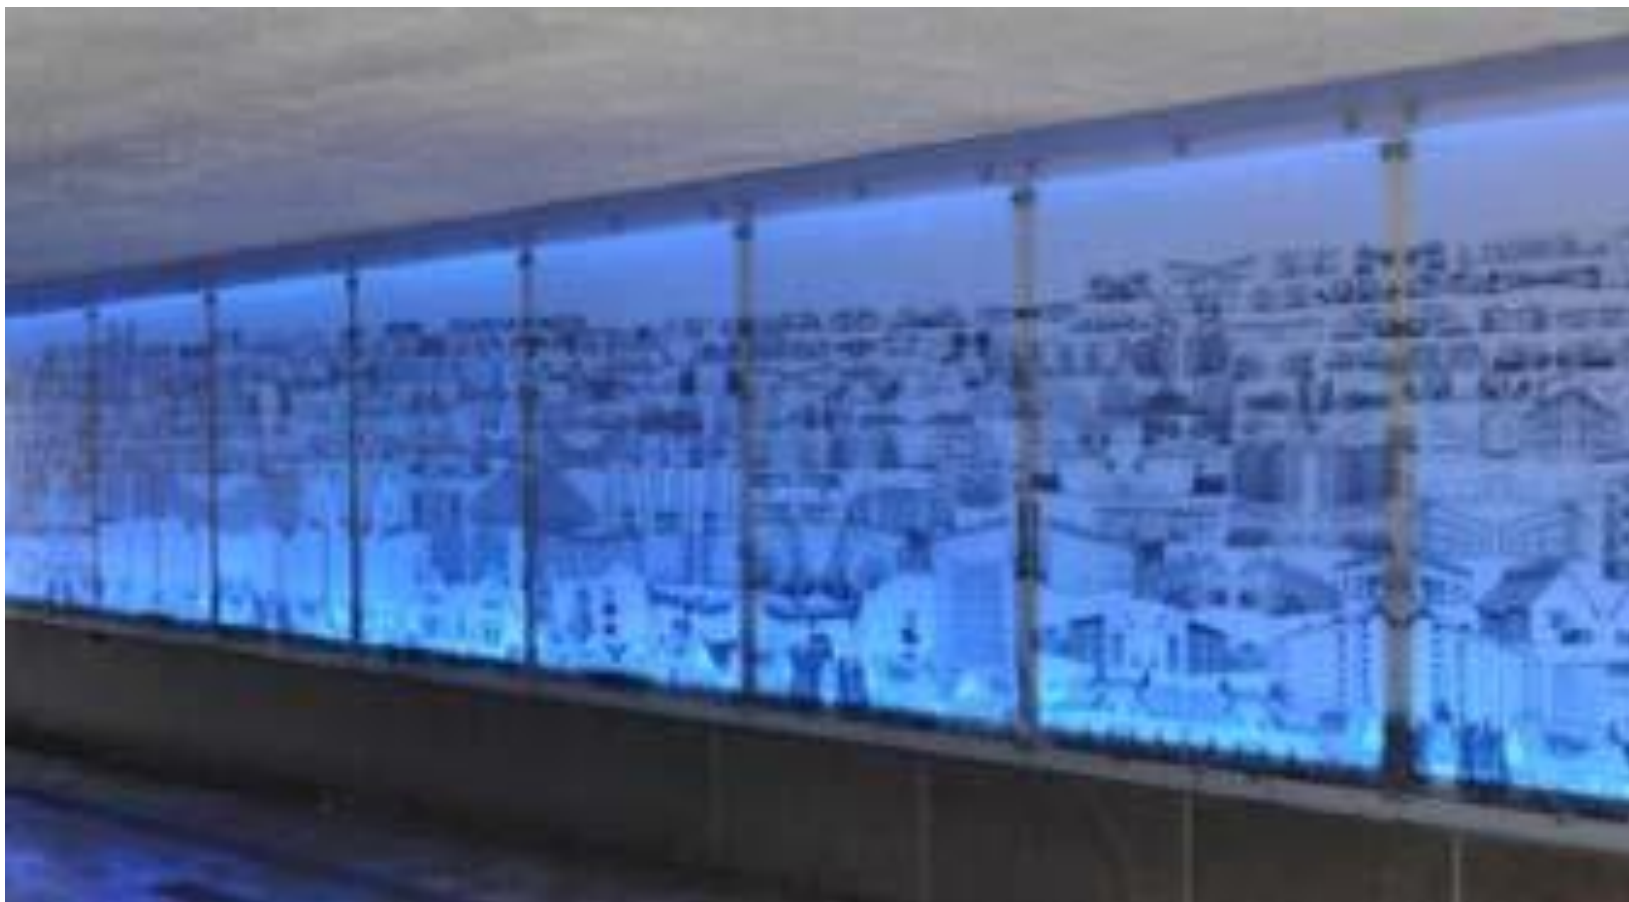
Eksempel på hvordan glas kan tilføjes et film – i dette tilfælde fra Sverige, et bymotiv. Film uden motiv vil vælges til Måløvaksen.

- Eksisterende afskærmning af vægge og frontpartier demonteres og erstattes med nye brudsikre glassektioner. Der opsættes hvidmateret glas. Glasset leveres med kemiafvisende imprægnering fra fabrikken.
