Plejeplan for Sømosen 2018-2027

Forslag

Ballerup
Kommune

Herlev
Kommune

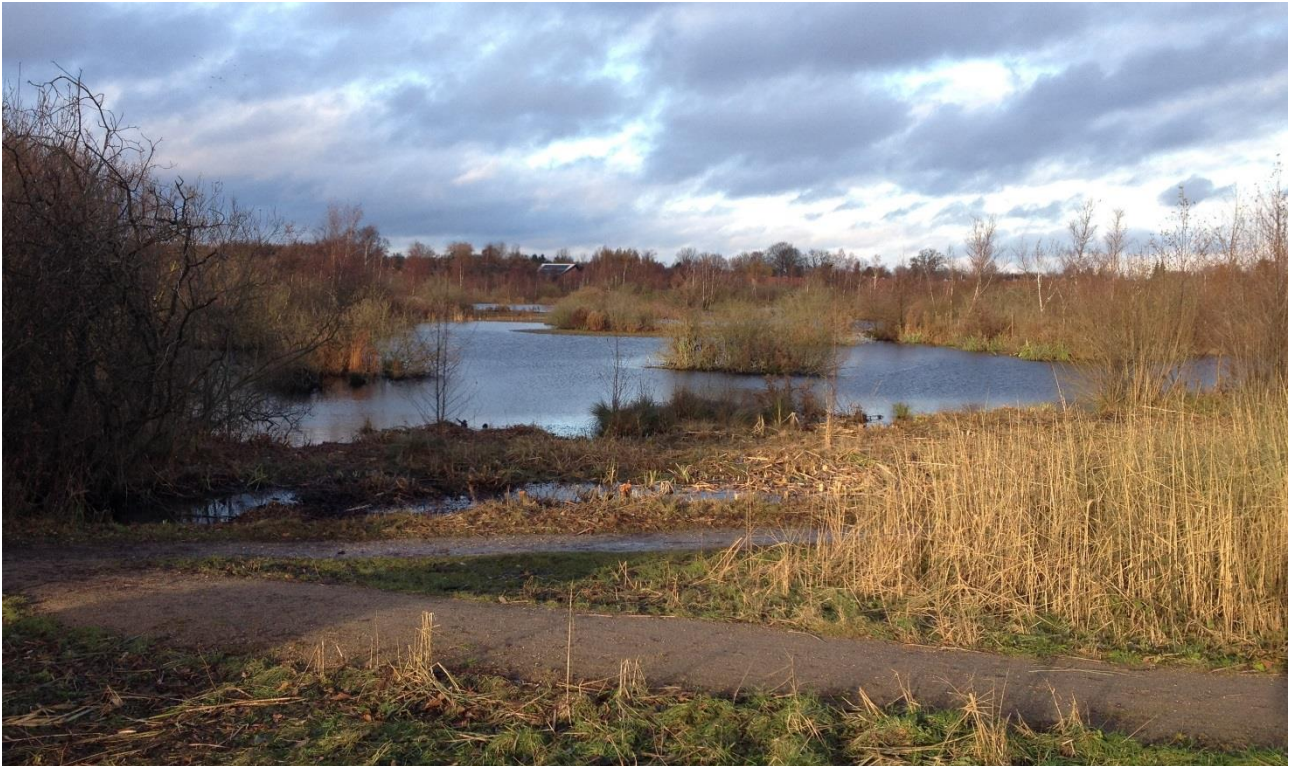
Figur 6. Foto fra den sydlige bred af Sømosen med område, der er udyndet i 2016. Foto: Thomas Christensen, november 2016.

I 1987-91 blev der via Ballerup Kommune foretaget omfattende naturgenopretning af den tilgroede mose, hvor der blev genskabt store åbne vandflader samt øer og holme ved opgravning. I 2016 blev bredbevoksningen udtyndet flere steder i den sydlige del af Sømosen for at sikre indkig til vandfladen og for at forbedre mulighederne for lyselskende arter.

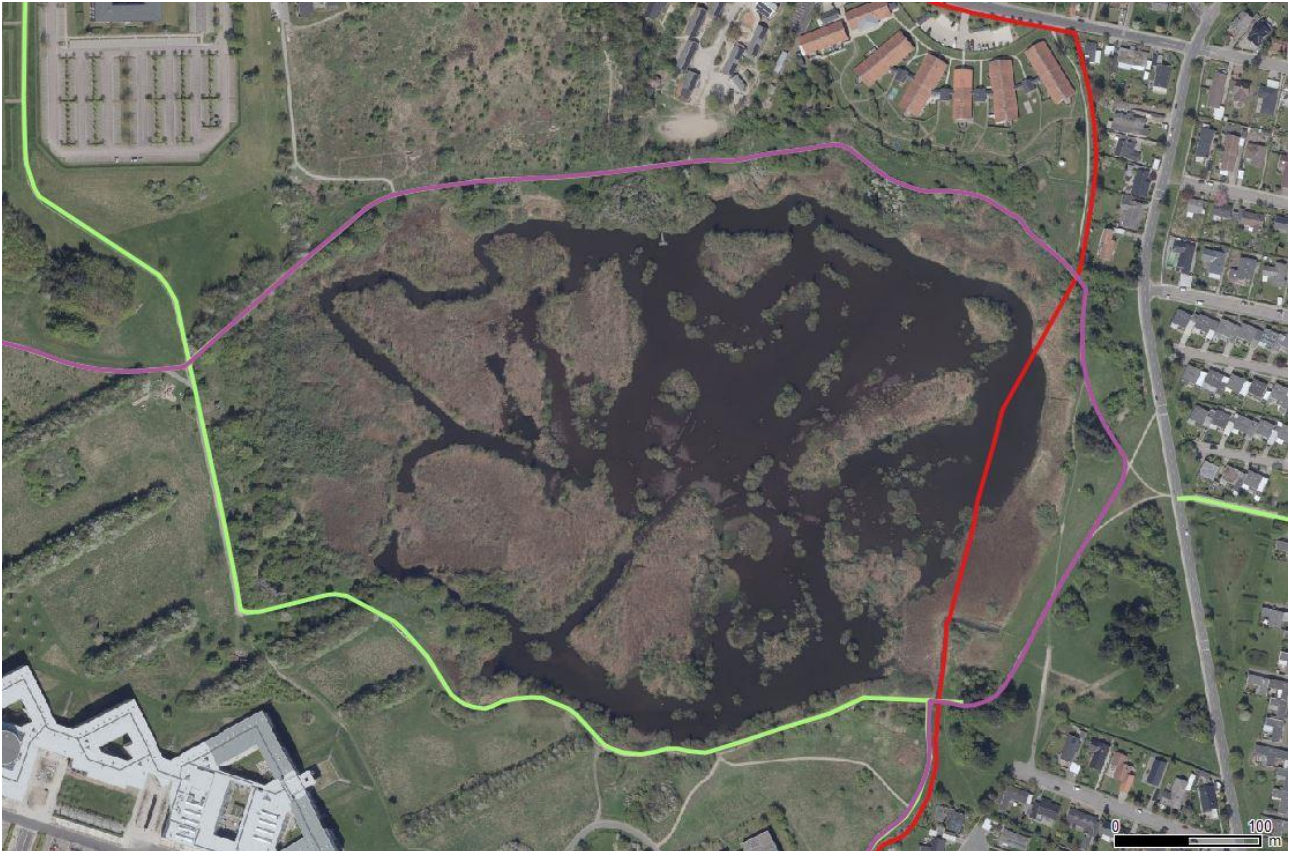
Figur 8. Luftfoto 2018 med kommunale stier (grøn) og Sct. Jacobstruten (lilla). Kommunegrænse med rød.

Der er relativt tæt bebygget omkring Sømosen, og mosens beliggenhed giver derfor rigtig mange mennesker mulighed for en naturoplevelse. Der er stier hele vejen rundt om mosen, og mosen er meget intensivt benyttet af det lokale friluftsliv til bl.a. gåture med eller uden hund, løbeture, udflugter fra områdets skoler, dag- og specialinstitutioner mm. En del benytter områdets stier til transport på cykel til og fra arbejde. Stinettet er også en del af rutestinet, både det lokale (Sct. Jacobsruten) og det regionale (cykelrute 65). I forbindelse med plejeplan 2012-2017 blev der efter fredningskendelsen etableret en ny sti syd om mosen, da den eksisterende sti ofte var oversvømmet.
