## Sort pulje 2022 – Broer:

### Bro 6 – Stitunnel ved Ballerup Centeret:

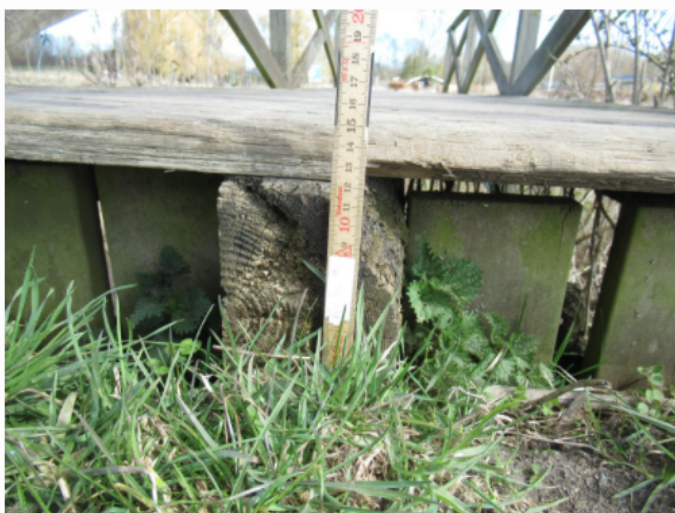
### Bro 105 – Stibro ved Åkærvej:

Træbroens plankedæk står til udskiftning inden for 5 år, grundet råd.  
Der tilfyldes med grus i syd, så niveauspring mellem sti og bro udlignes – Økonomi = 11.500 kr.

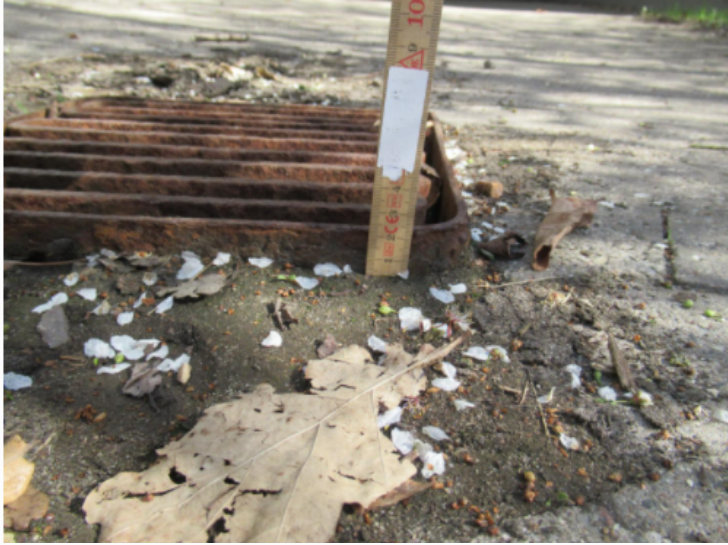
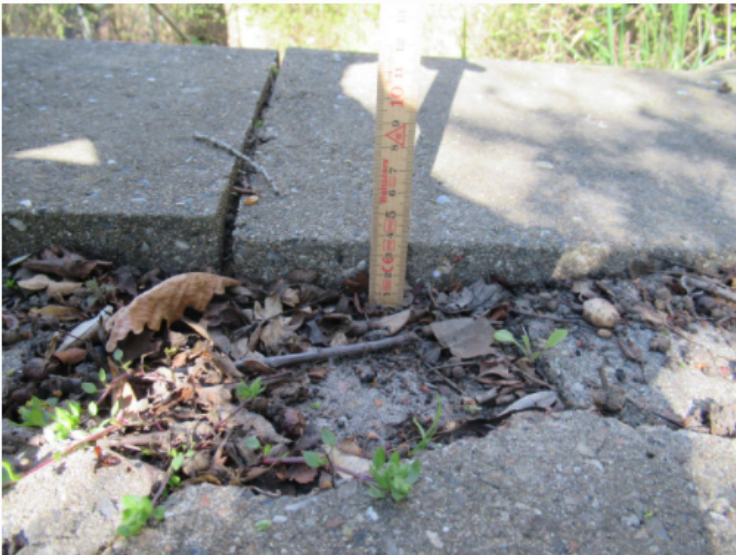
### Bro 44 – Stitunnel ved Knardrupvej:

Bro er renoveret i 2018 af Vejdirektoratet inden overdragelse til Ballerup Kommune. Følgende udbedres: Niveauforsknel ved trappe og ved rist udbedres – Økonomi = 28.750 kr.

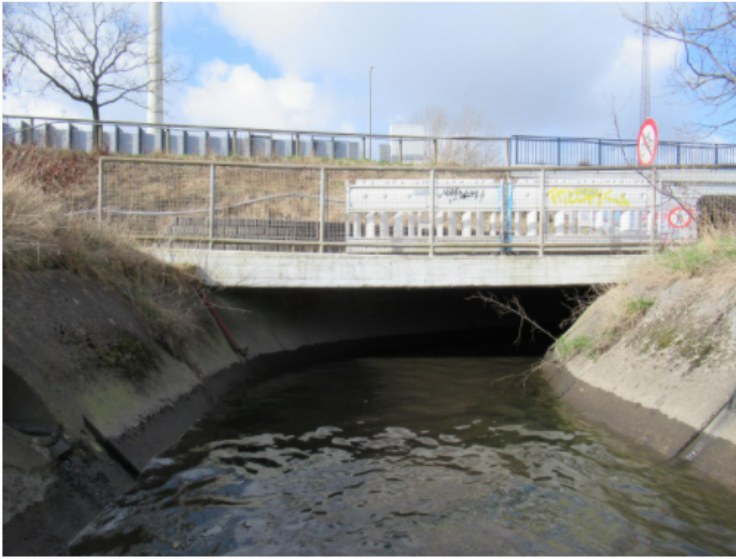
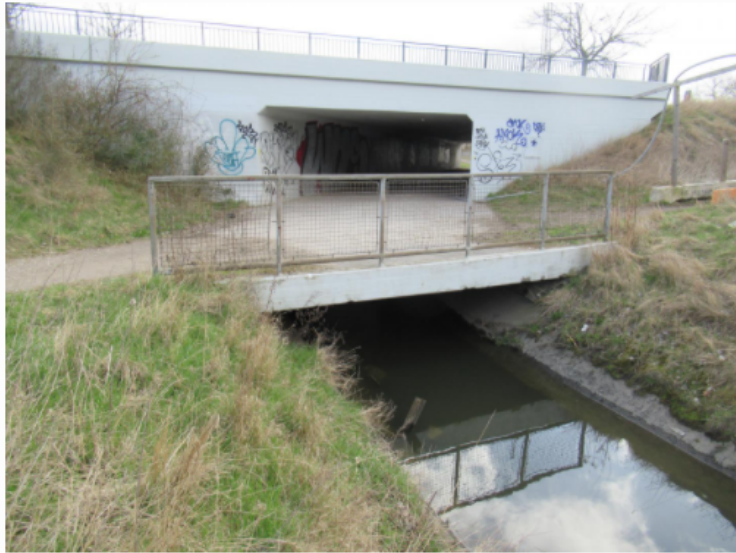
### Bro 41 – Stitunnel ved Ballerup Boulevard:

Broen er delt med Glostrup Kommune, og udgiften deles 50/50. Det udføres særeftersyn for at belyse tilstanden af dæk over vandløb (fugtisolering og beton) samt tilstand af fugtisolering på overførte vej - Økonomi (Ballerup Kommunes andel) = 40.250 kr.

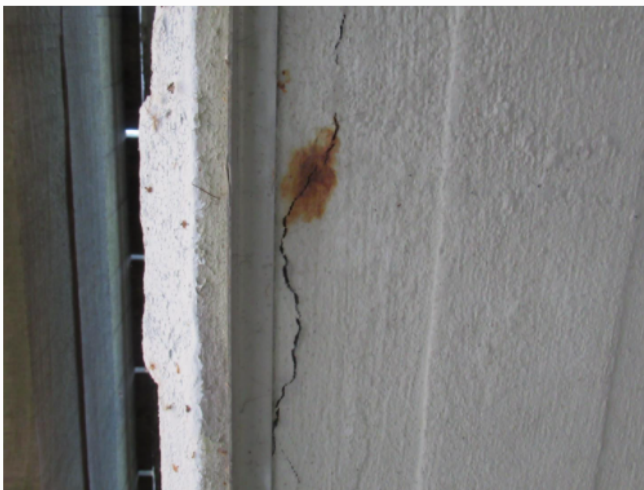
### Bro 20 – Stitunnel ved Nordbuen:

Der udføres særeftersyn for at belyse restlevetid på fugtisolering, samt nærmere undersøgelse af grov revne i brodæk – Økonomi = 115.000 kr.
