EJD - Stab og Udvikling/Drift

Dato: 20. maj 2024

Bilag 2: Renovering af bade- og omklædningsfaciliteter

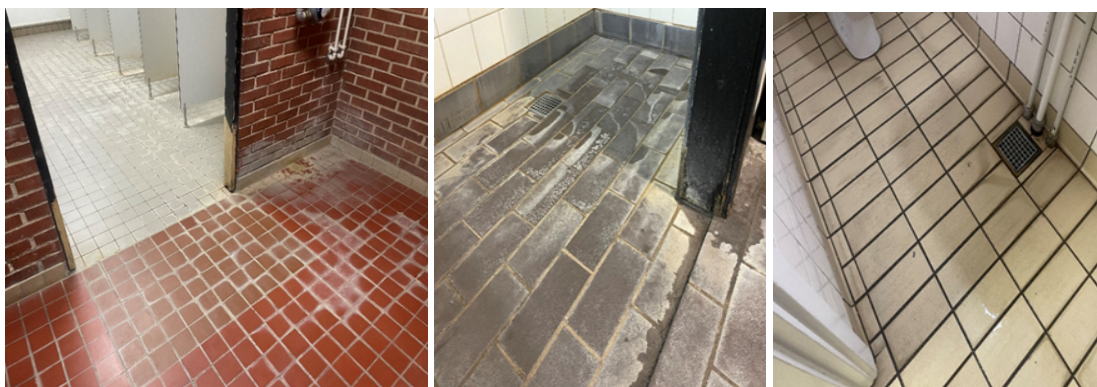
Nedenfor ses eksempler på nuværende klinke- og flisegulve i omklædnings- bade- og toiletrum.

Gulve der udskiftes, fordi de er udtjente, erstattes af epoxygulve i nistrede, lyse farver, som er gennemgående mellem de enkelte lokaler. Klinker på gulve, der ikke er udtjente, udskiftes ikke. Epoxygulve er en af de mest modstandsdygtige overflader, der kendes, og den er efter vurdering af ServiceConsult let at renholde. Hvor det er muligt, vil gulvet i en hulkel blive ført op, så det går ca. 10 cm. op af væggene.

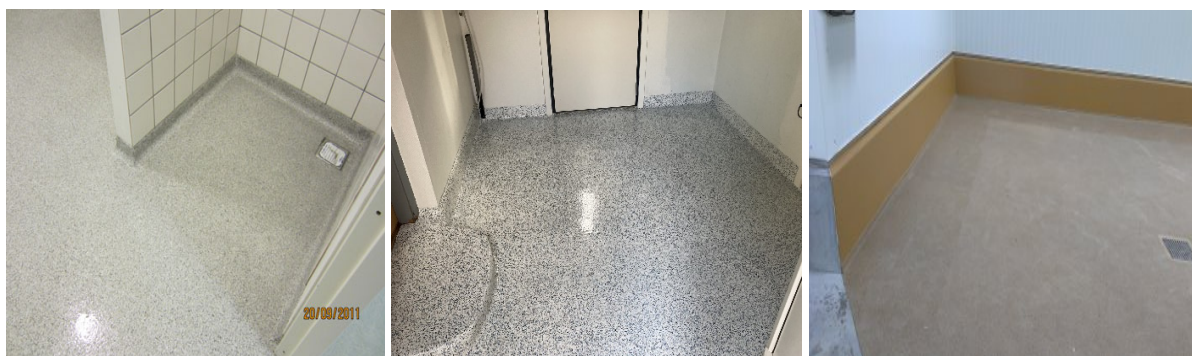
Nedenfor ses eksempler på epoxygulve, der vælges i forbindelse med udskiftning.

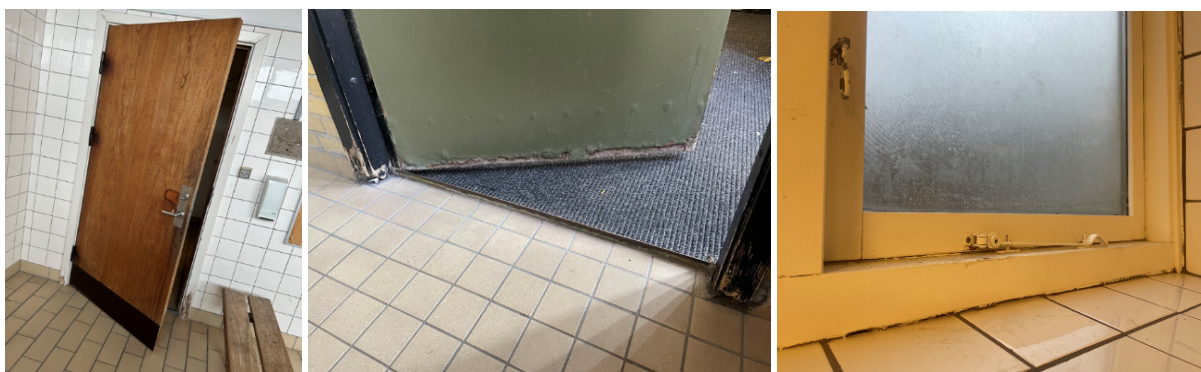
Nedenfor vises eksempler på døre, vinduer og træværk, som enten vil blive udskiftet eller slebet og malet/lakeret.

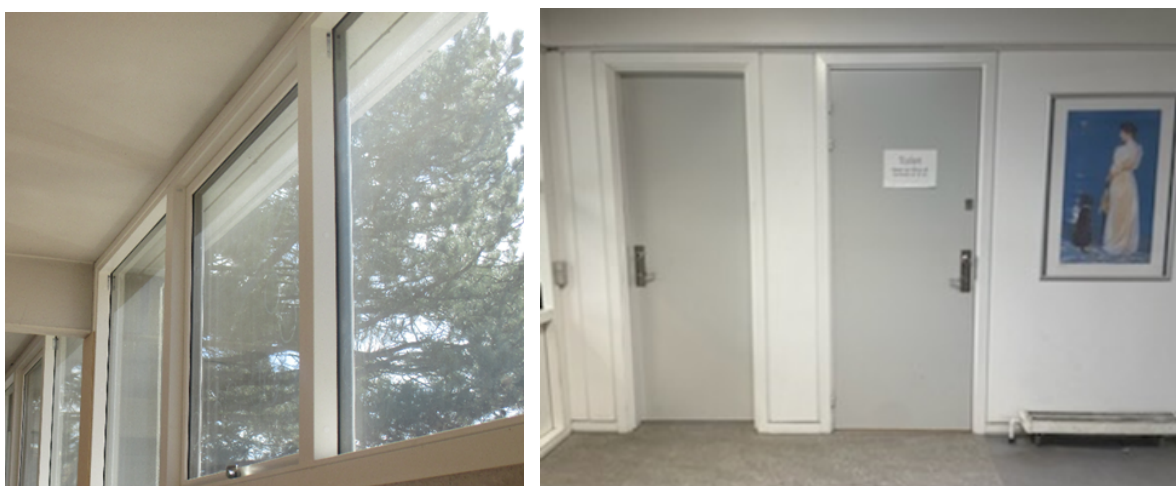
Nedenfor ses eksempler på renoverede vinduer, døre og træværk.

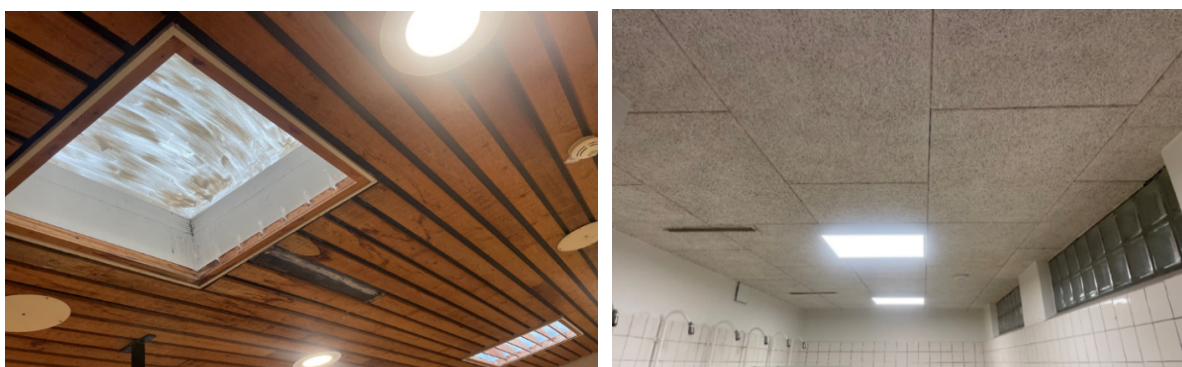
Nedenfor viser billedet til venstre et nuværende loft. Alle lofter udskiftes til troldekt, som vist på billedet til højre.

Alle steder, hvor det er muligt og økonomisk forsvarligt, vil vandrør og lignende blive skjult i vægge, så kun trykknapper, brusere og selve armaturerne er synlige og tilgængelige. Løfter udskiftes til troldtekt træbeton i lyse farver, som, hvor det er muligt, er gennemgående i alle lokaler. Loftlys/grundbelysning udskiftes til LED med bevægelsessensor. Døre, vinduer og andet træværk udskiftes eller males/lakeres afhængig af aktuel vedligeholdsstand. Ventilationen gennemgås for fejl og mangler og udbedres hvis nødvendigt.

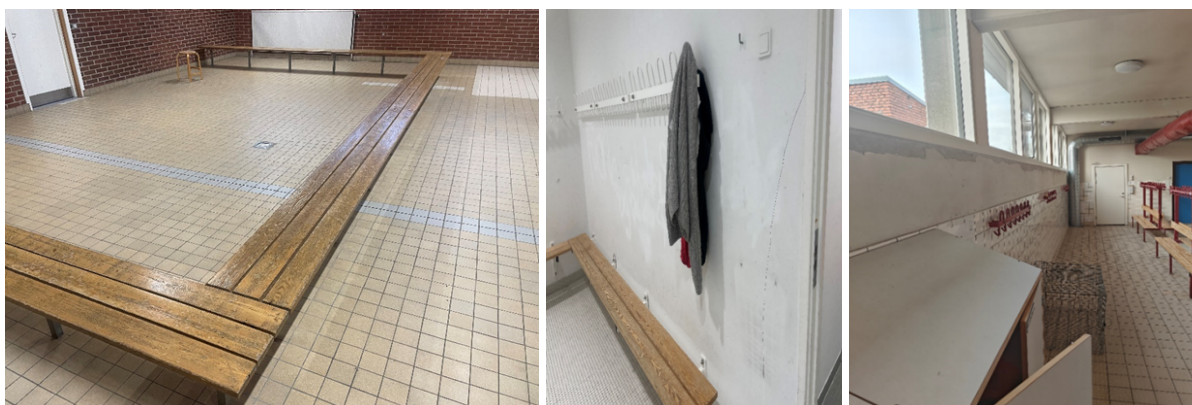
Billederne neden for viser nuværende bænke, der trænger til slibning og lakering. De to billeder til højre viser vægge, der trænger til maling.

Malede vægge males hvide med en stærk vægmaling til vådrum og med høj glansværdi (50). Murstensvægge, der ikke er malede, nedvaskes grundigt og overfladebehandles ikke. Faste bænke og andre træoverflader på fast inventar slibes og lakeres. Spejle, knagerækker, opslagstavler og lignende med brudskader repareres eller udskiftes.

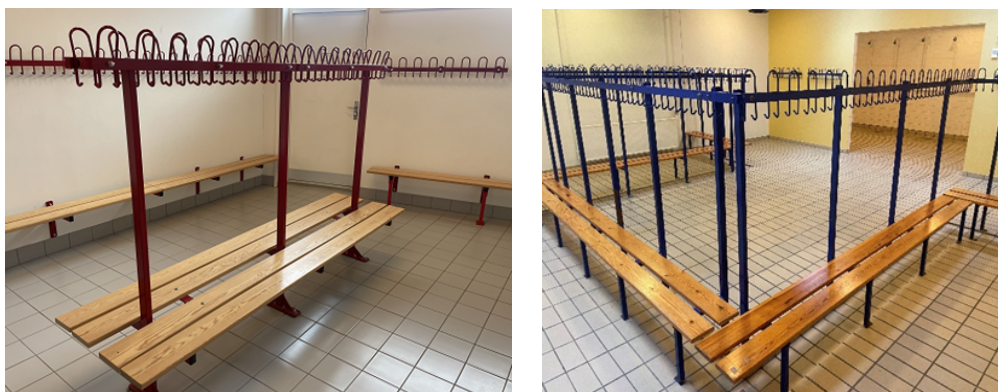
Billederne nedenfor viser, hvordan bænke og vægge vil se ud efter renovering (bemærk nye gulve udføres i epoxy og lægges ikke i klinker).

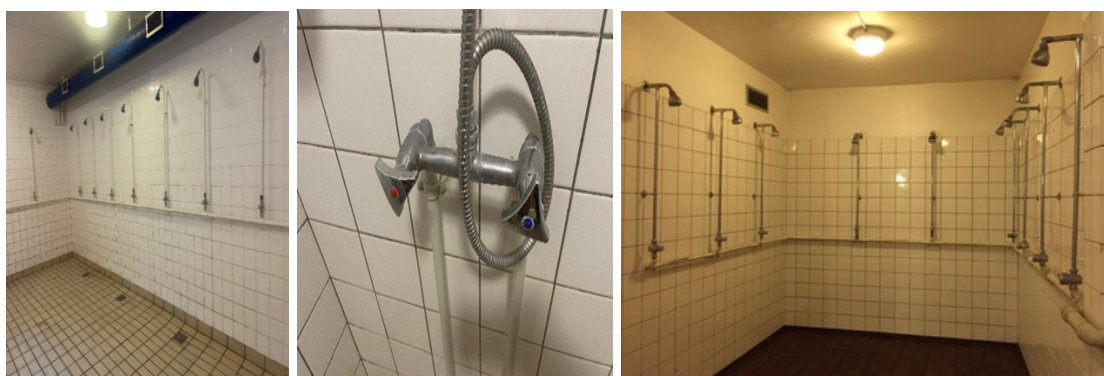
Billederne nedenfor viser klinker på vægge samt ældre frit siddende rør, brusere og blandingsbatterier.

Klinker og fliser på vægge udskiftes til vådrumsvinyl i nistret lyse farver, som efter vurdering af ServiceConsult er lette at renholde.

Armaturer udskiftes, og brusere og lignende udskiftes til vandbesparende typer. Der etableres i hvert baderum et ekstra armatur med snapkobling til varmt og koldt vand til et skumrengøringsanlæg.

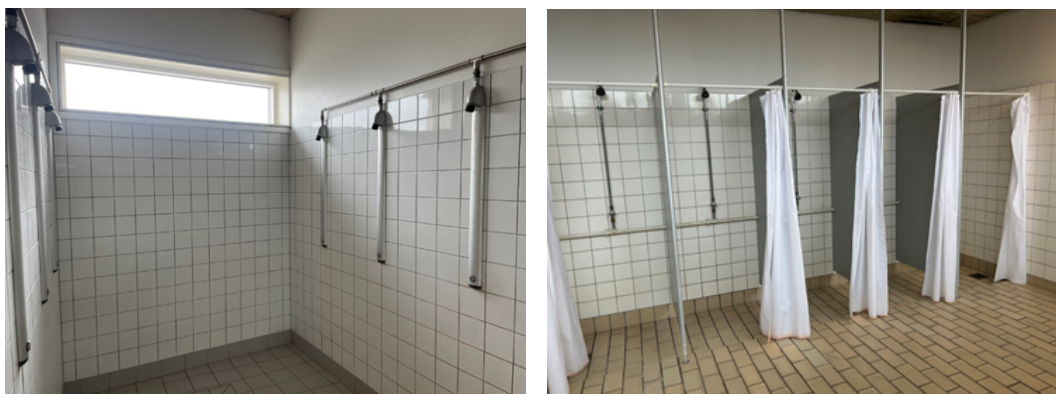
Neden for til venstre ses vægge, gulve og vandsparende brusere efter renovering. Billedet til højre viser, hvordan der evt. kan opdeles i brusenicher. Det skal hertil bemærkes, at

rengøringsudgiften vil øges væsentligt og der vil udgifter til relativ hyppig udskiftning af badeforhæng. Opdeling i brusnicher indgår ikke som en del af renoveringen.

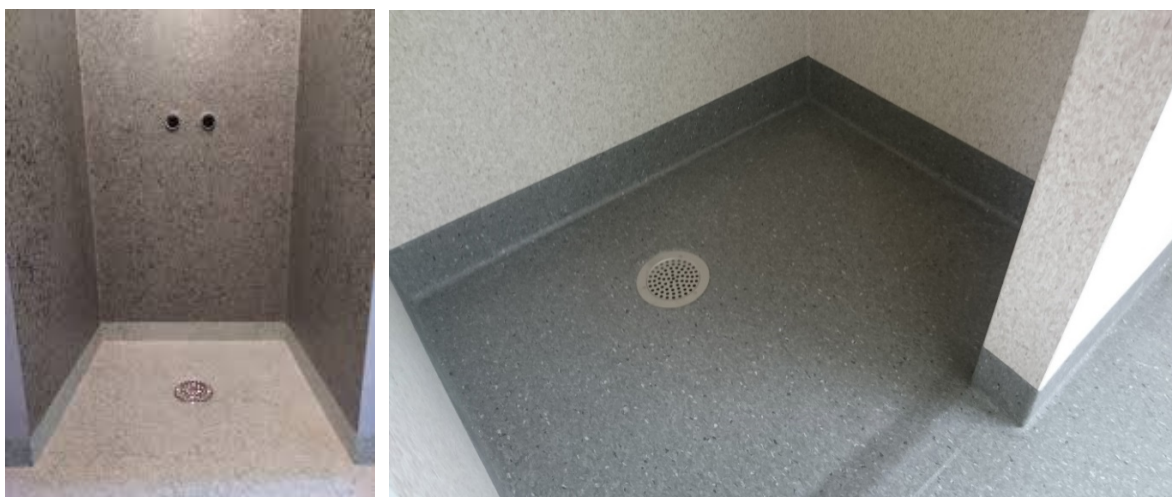
Nedenfor vises eksempler på vådrumsvinyl.

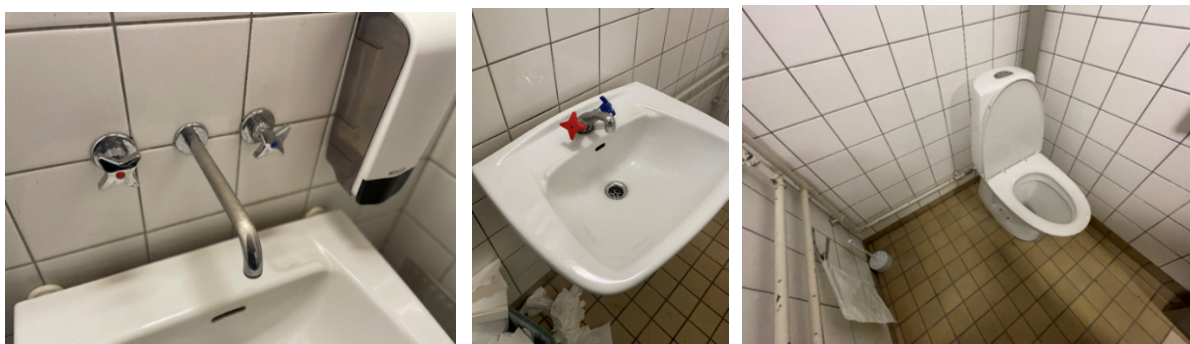
Billederne neden for viser nuværende vægge, vaske, armaturer og toiletter.

Vægge males i hvid højglans/vådruksmaling. Toiletter, håndvaske, armaturer og lignende vurderes selektivt med henblik på evt. udskiftning. Ved udskiftning væghænges toilettet hvis muligt.

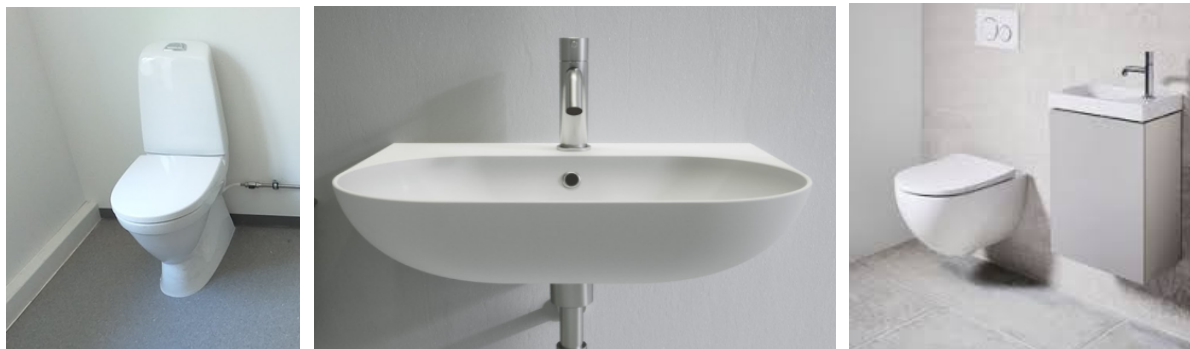
Neden for vises eksempler på, hvordan vægge, toiletter og håndvaske kan se ud efter renovering.

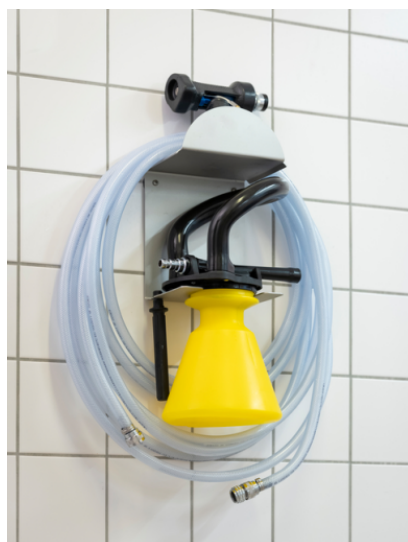
Skumrensning.

Billedet nedenfor viser en skumsprøjte, som er egnet til lettere rengøringsopgaver i fx. baderum, svømmehaller, fitness lokaler etc. Der etableres blandingsbatterier med vandudtag til rengøringsleverandørens skumrensning i alle baderum, hvor det anbefales af ServiceConsult.
